東日本大震災における 加速器施設の被害状況

- 930型サイクロトロン¹⁾の被害状況
- HM12型サイクロトロン²⁾の被害状況
- 各実験室の被害状況
- シールド扉の被害状況

2012年7月現在

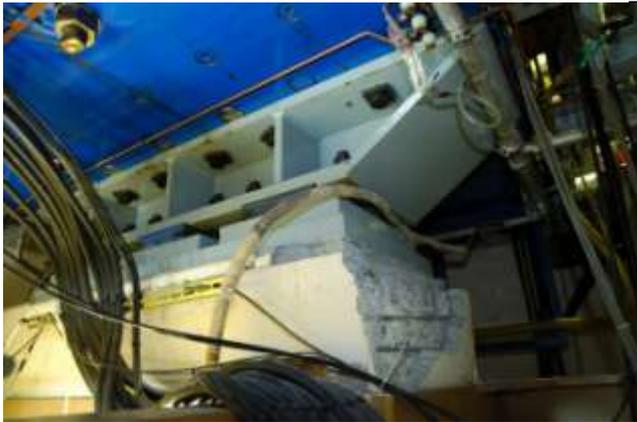
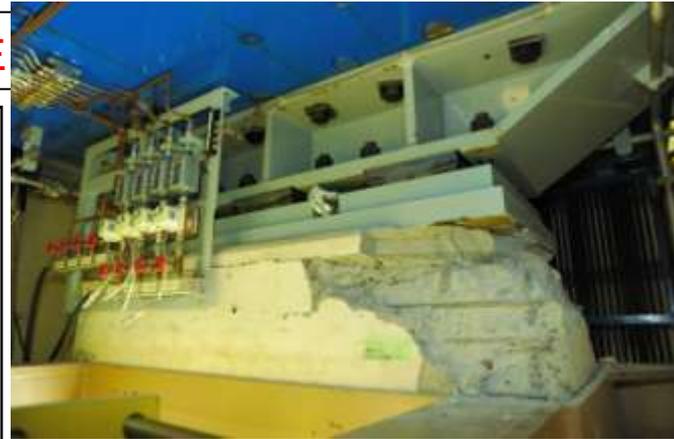
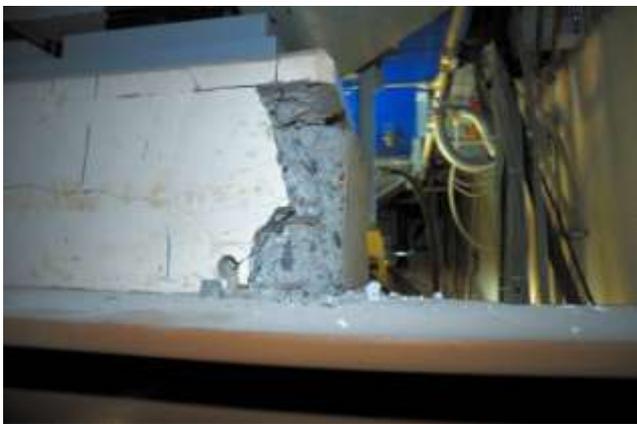
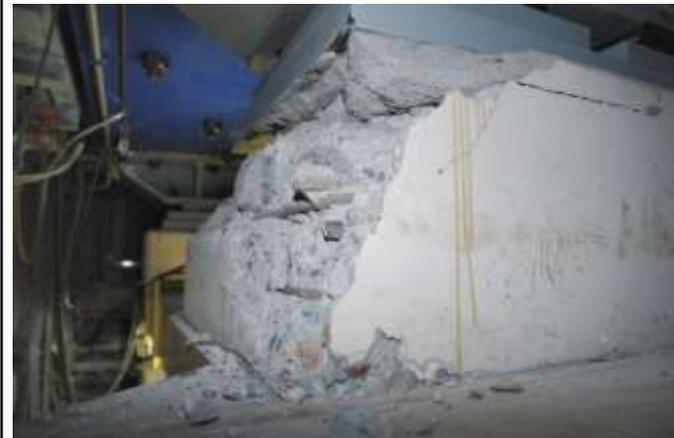
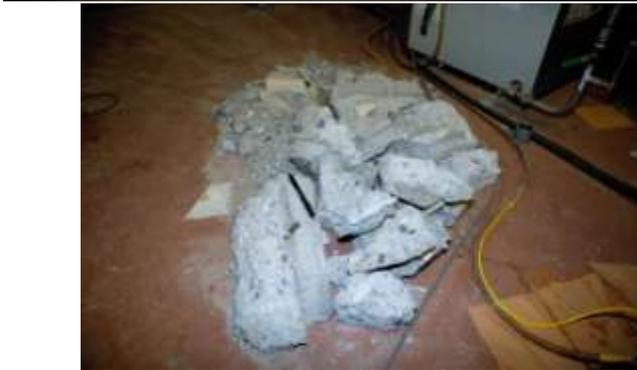
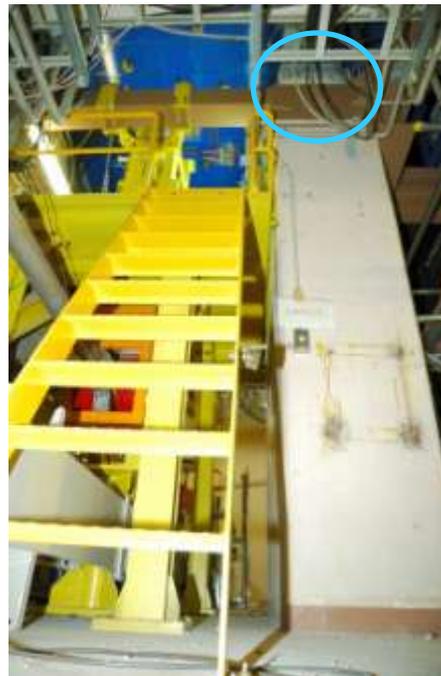
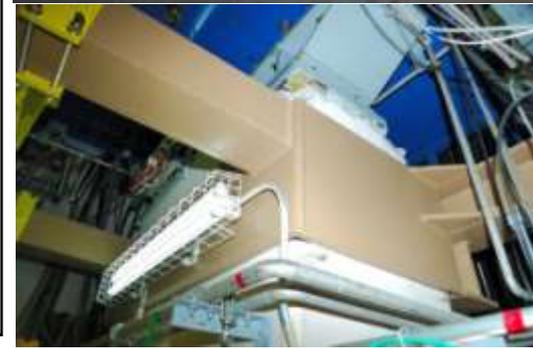
930型サイクロトロンの支柱

- ・200tの加速器を太さ1.7x0.8m、高さ4mの2本の鉄筋コンクリート製支柱で支持
- ・支柱上部の加速器支持台付け根が損傷
- ・加速器本体が3~4mm傾いている

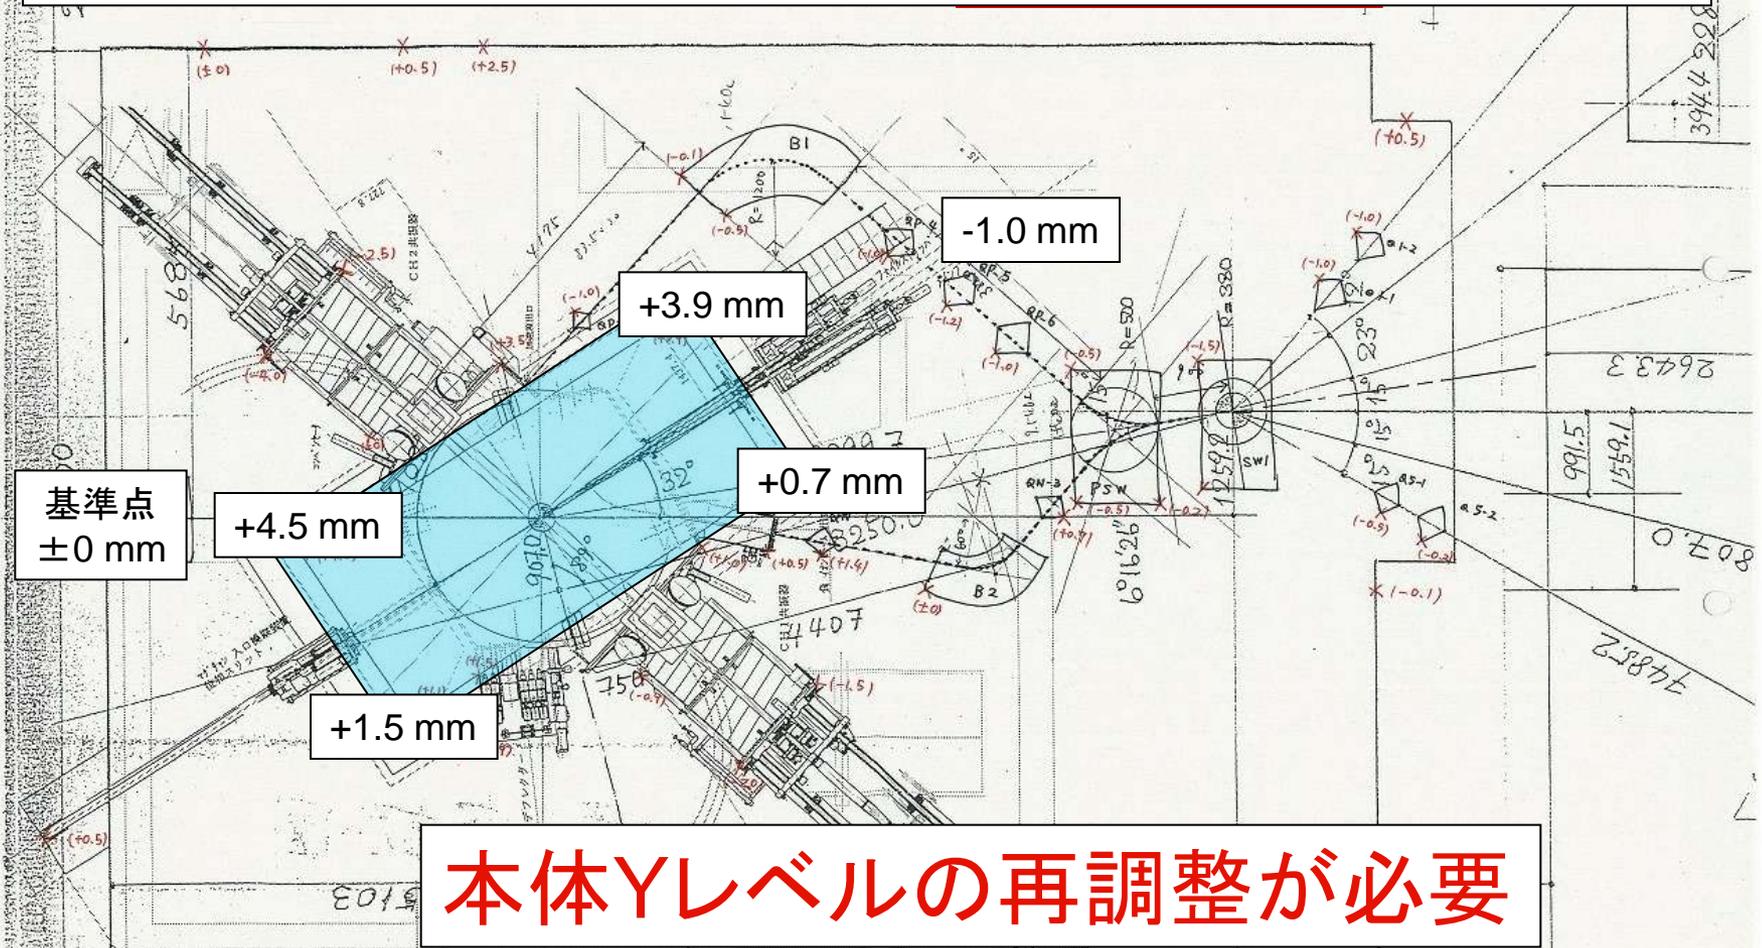
支柱の損傷によりサイクロ本体が傾いた

(サイクロヨークの長軸は4 m。1 mmの差は40 m先のBT末端では10 mm。)

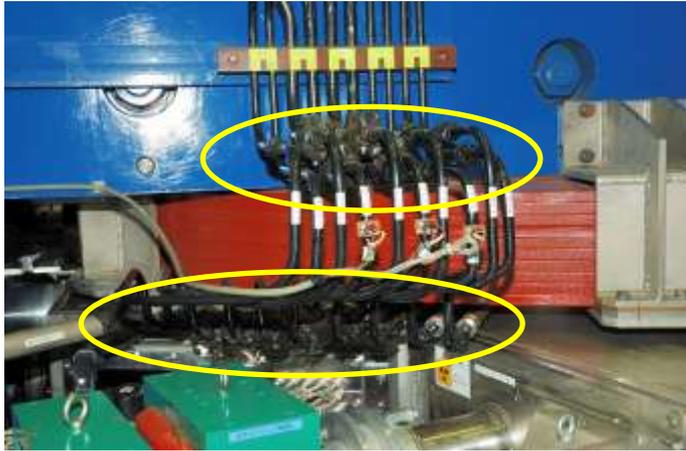
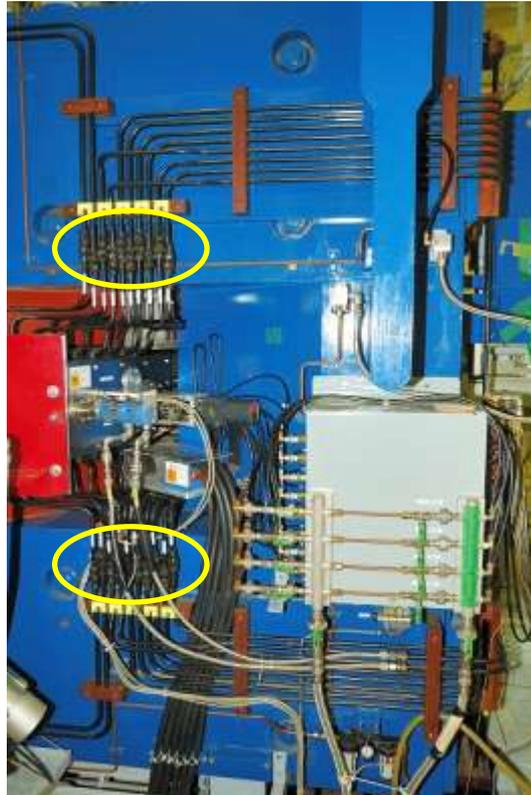
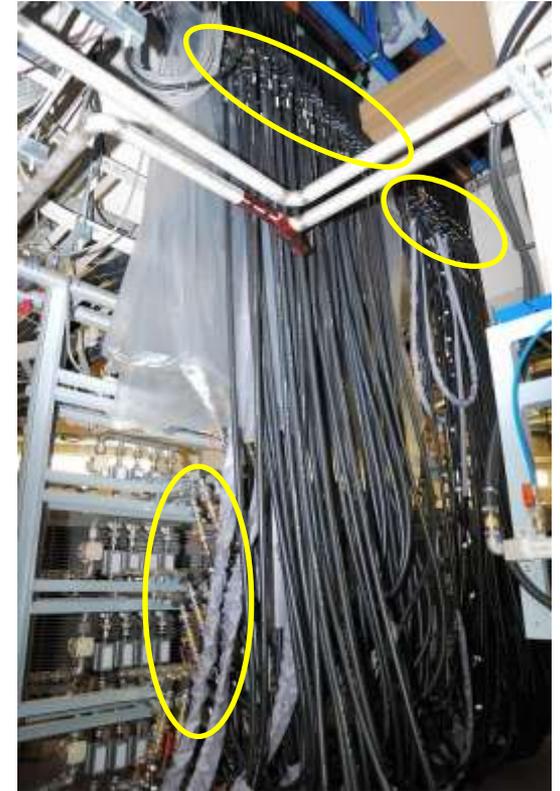
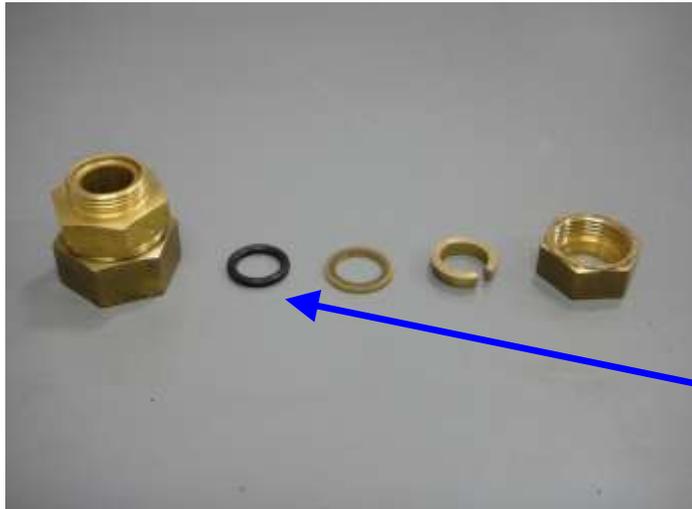
冷却水配管継手からの漏れ

冷却水配管の継手から漏れがあることが
復旧作業中に発見された

原因は継手のリングの劣化
全てのリング(約500箇所)を交換

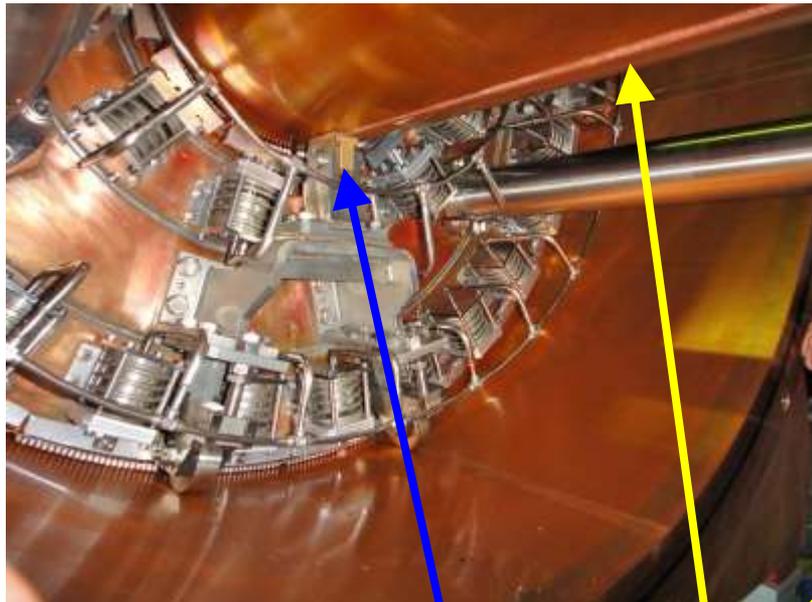
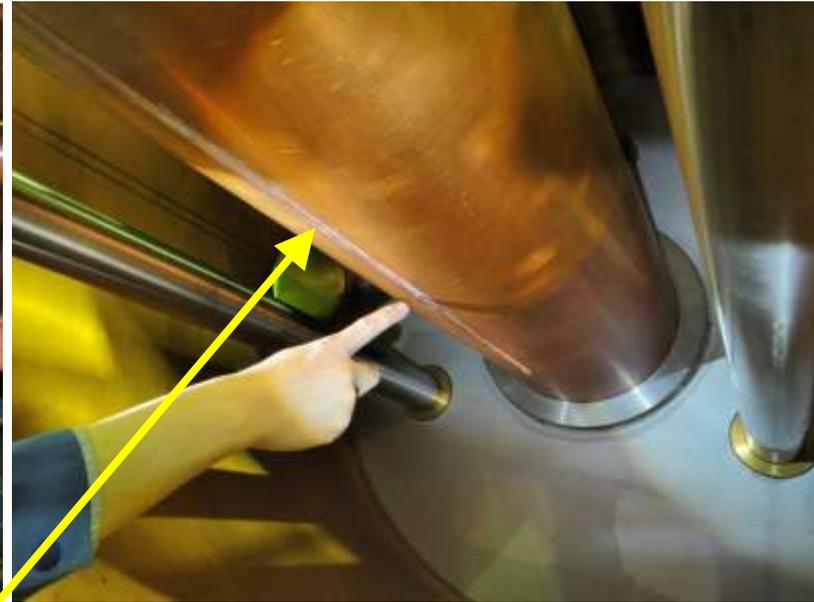
RF印加試験中に駆動系動作不良と真空漏れが発生

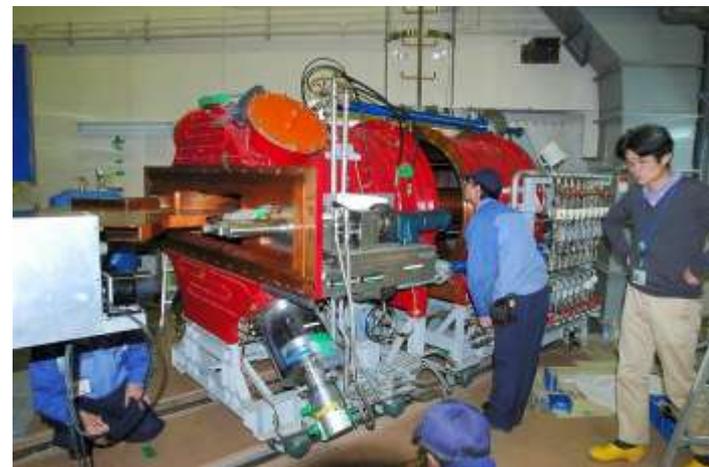
共振器内部を調査

組立時に使用する治具と内筒が接触

- ・ 駆動系に過負荷
- ・ ショート板駆動用アーム(3本)のバランスがくずれて真空漏れ

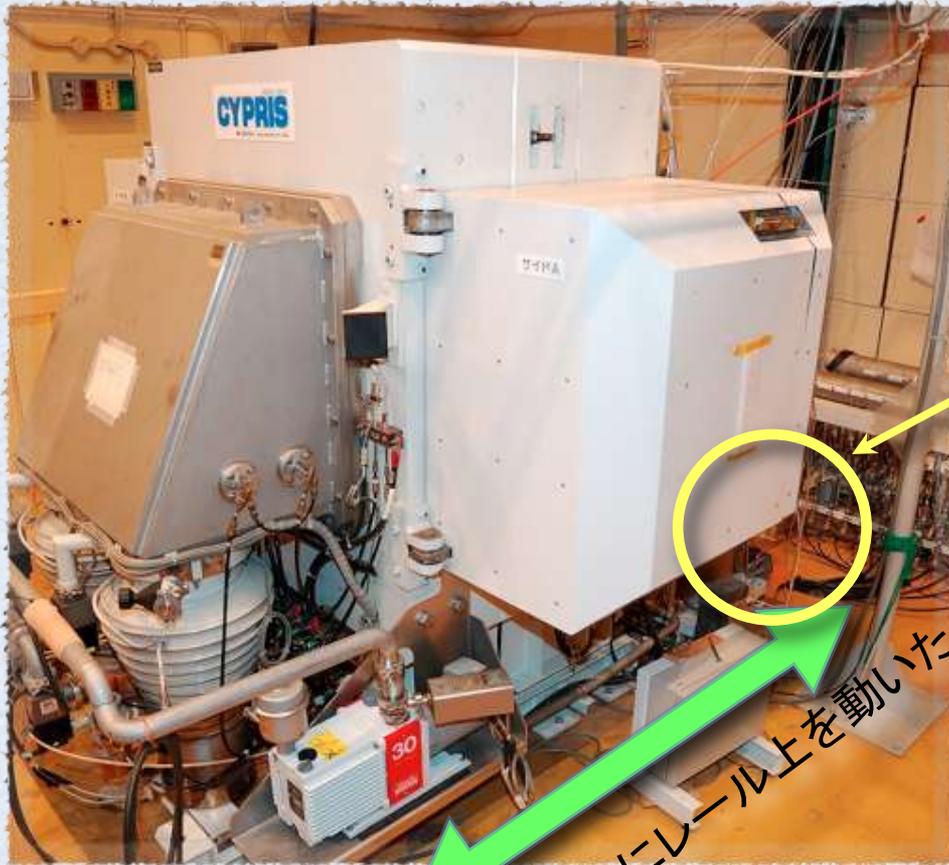
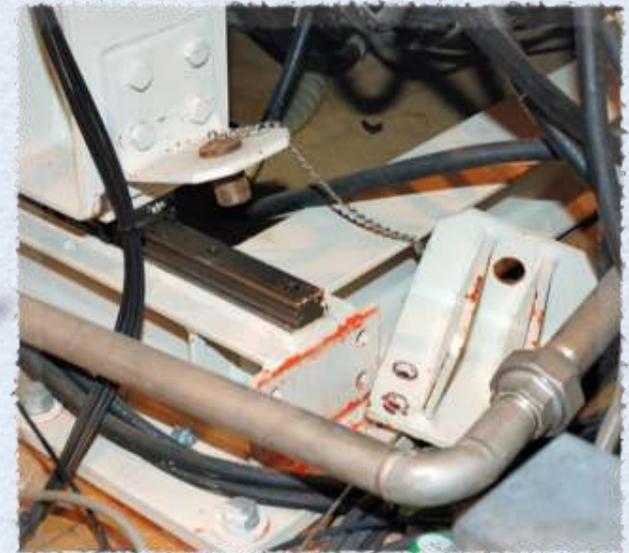
本体固定具破損

揺れと共にレール上を動いた

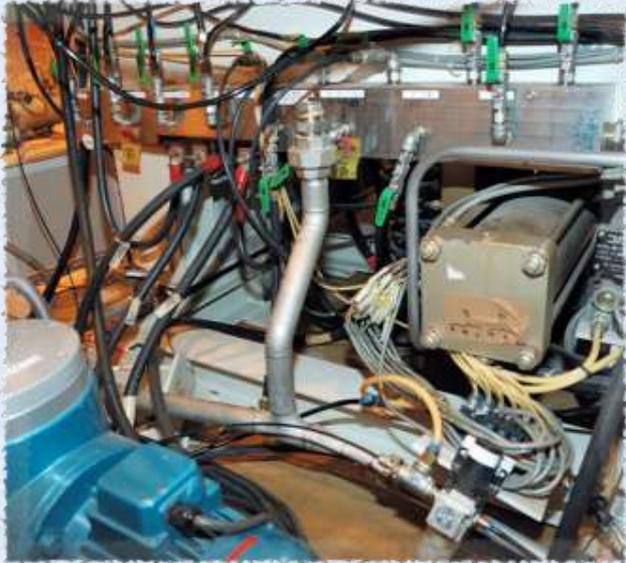
冷却水配管抜け・変形

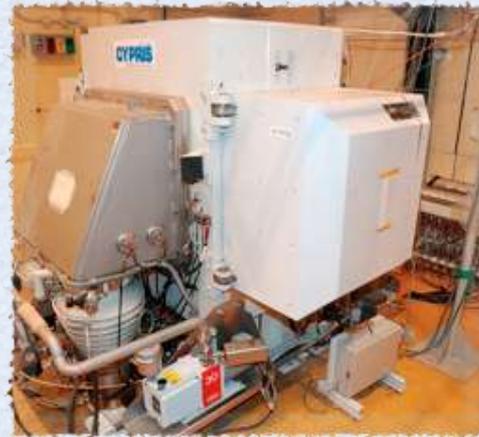
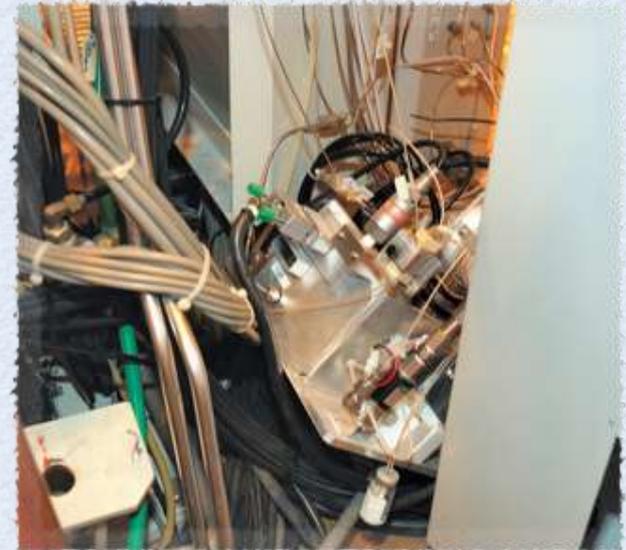
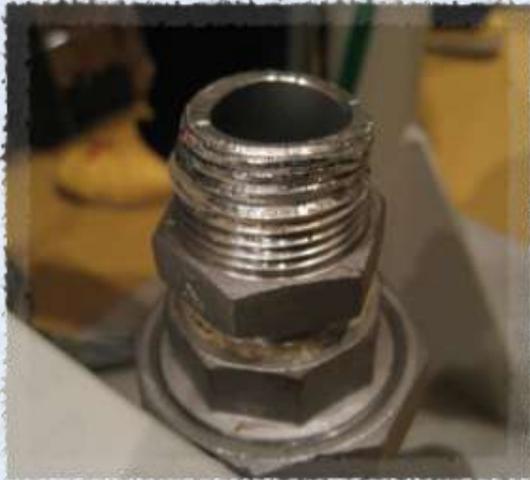
^{18}F 水供給装置脱落

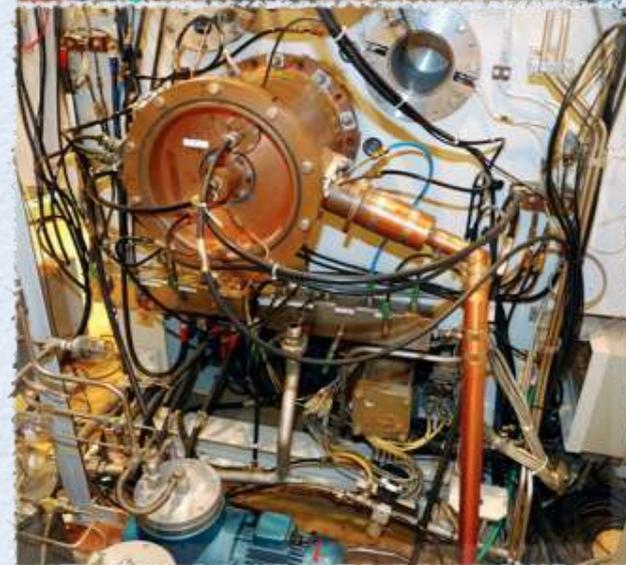
RF導波管破損

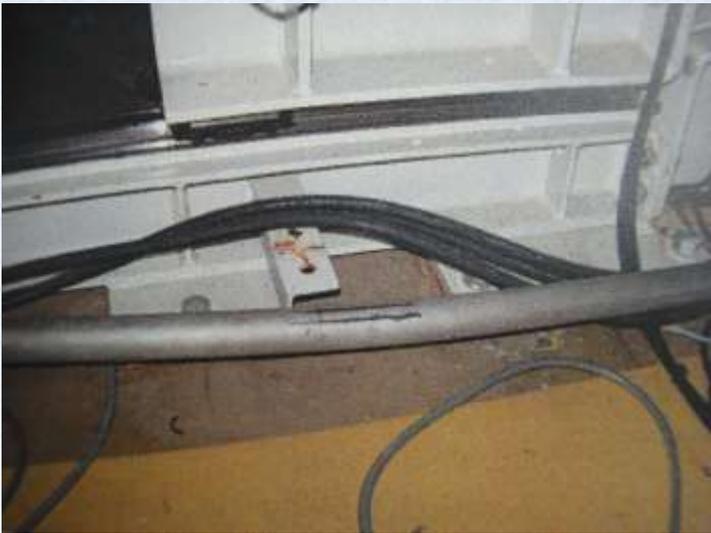
サポートが外れ
冷却水配管が脱落

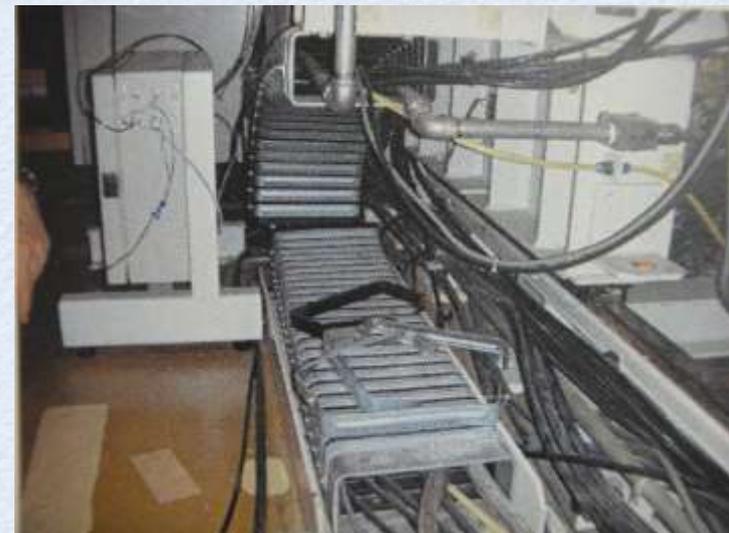
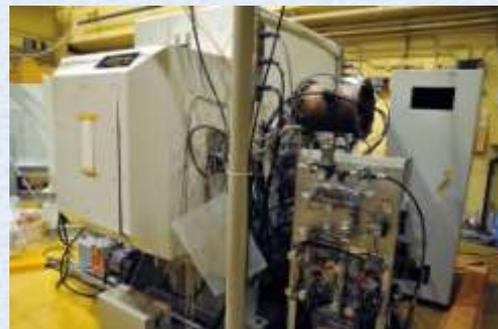
配管・配線用
ケーブルベアが破損

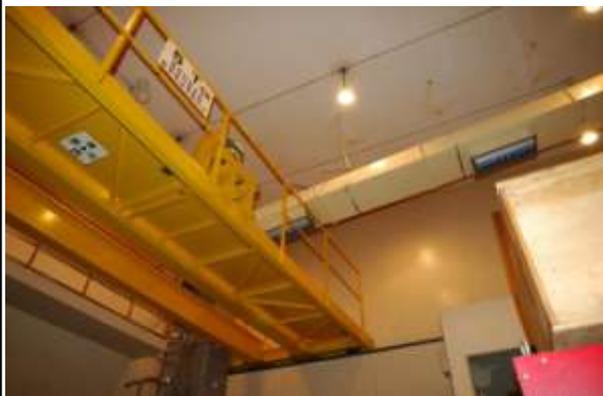
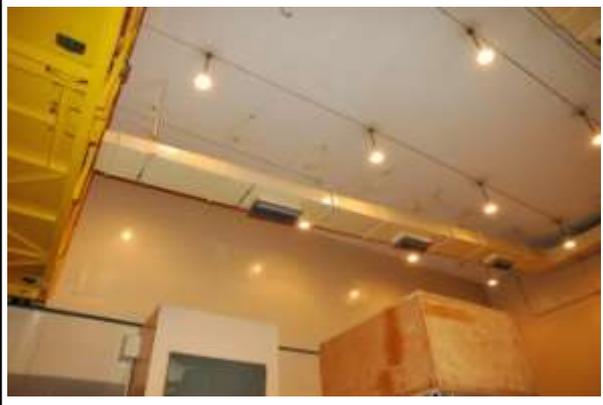
実験室放管用送風ダクト
吊下支柱が破損し、落下。クレーン
の桁に乗っていた

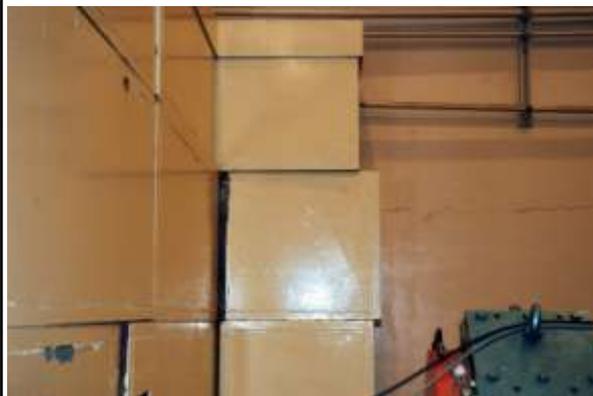
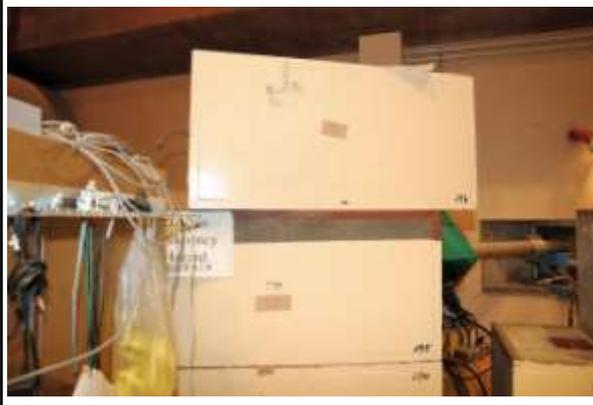
シールドブロック
4つの実験室、10ヶ所以上でズレ。

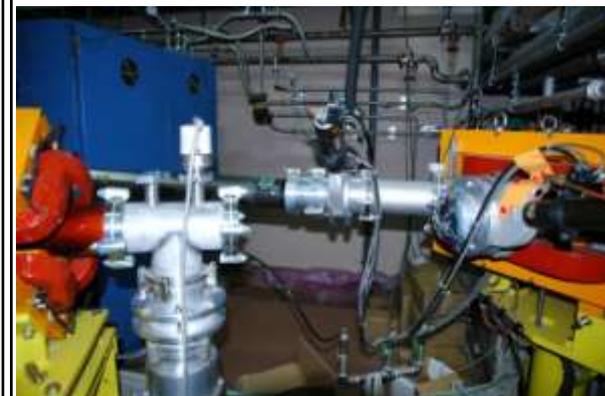
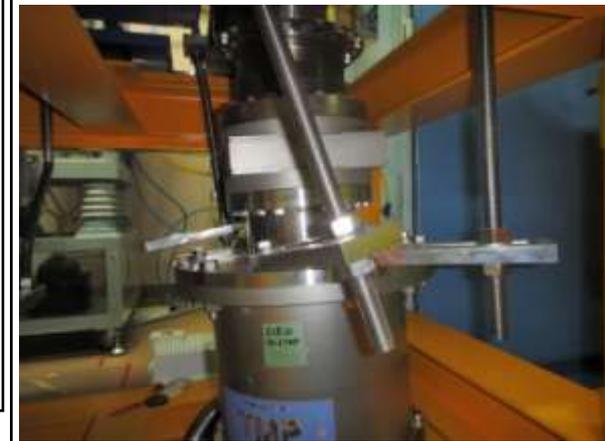
イオン源・入射系
ビームダクト抜け、電磁石位置ズレ、
TMPの傾倒

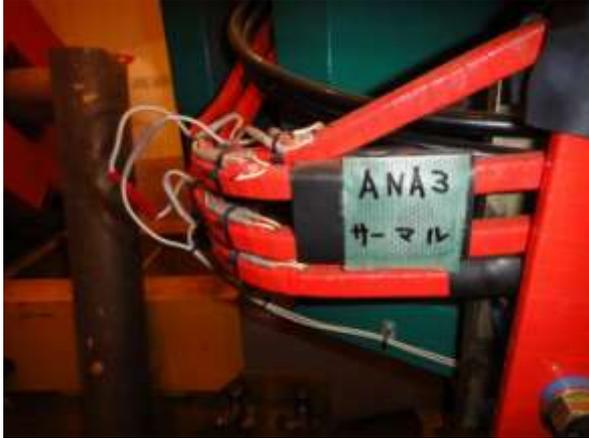
落下物による電磁石の一部破損

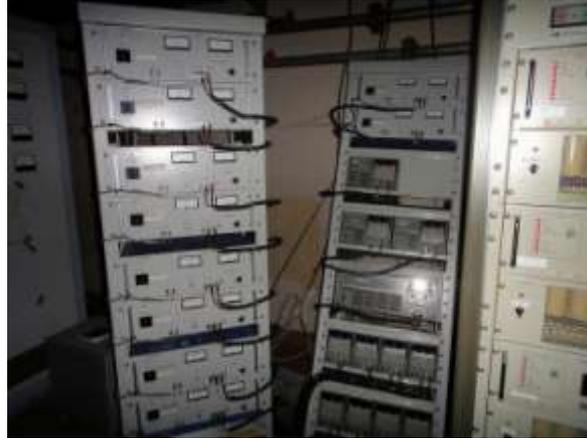
電源ラックの傾倒

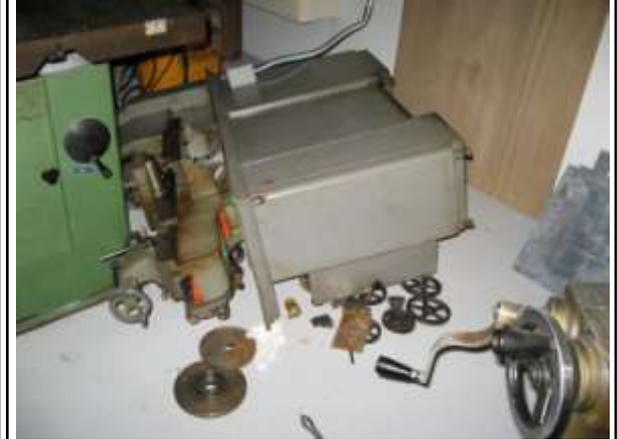
工作室・旋盤の転倒

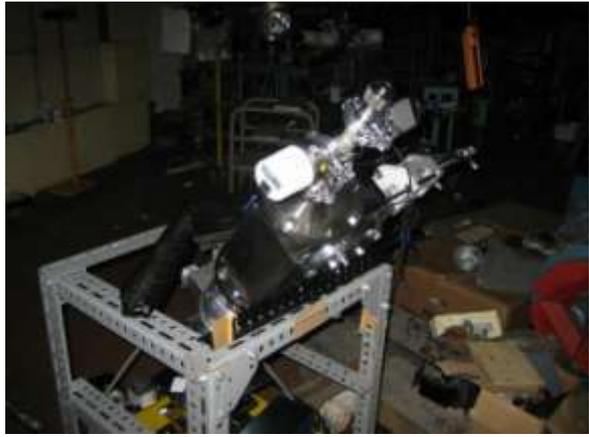
真空槽やTMPの傾倒

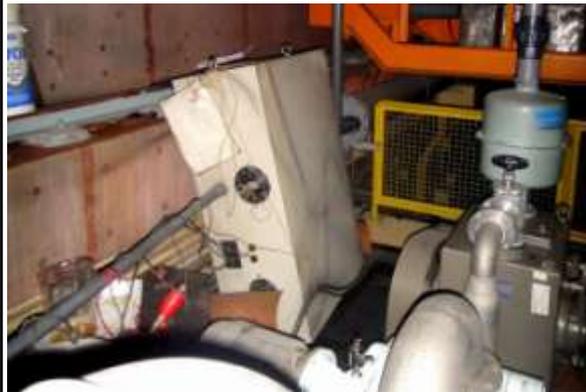
MBP制御盤の傾倒

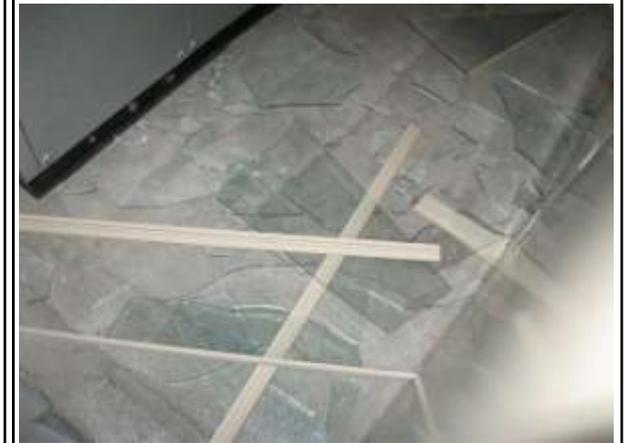
工作室・ガラスの破損

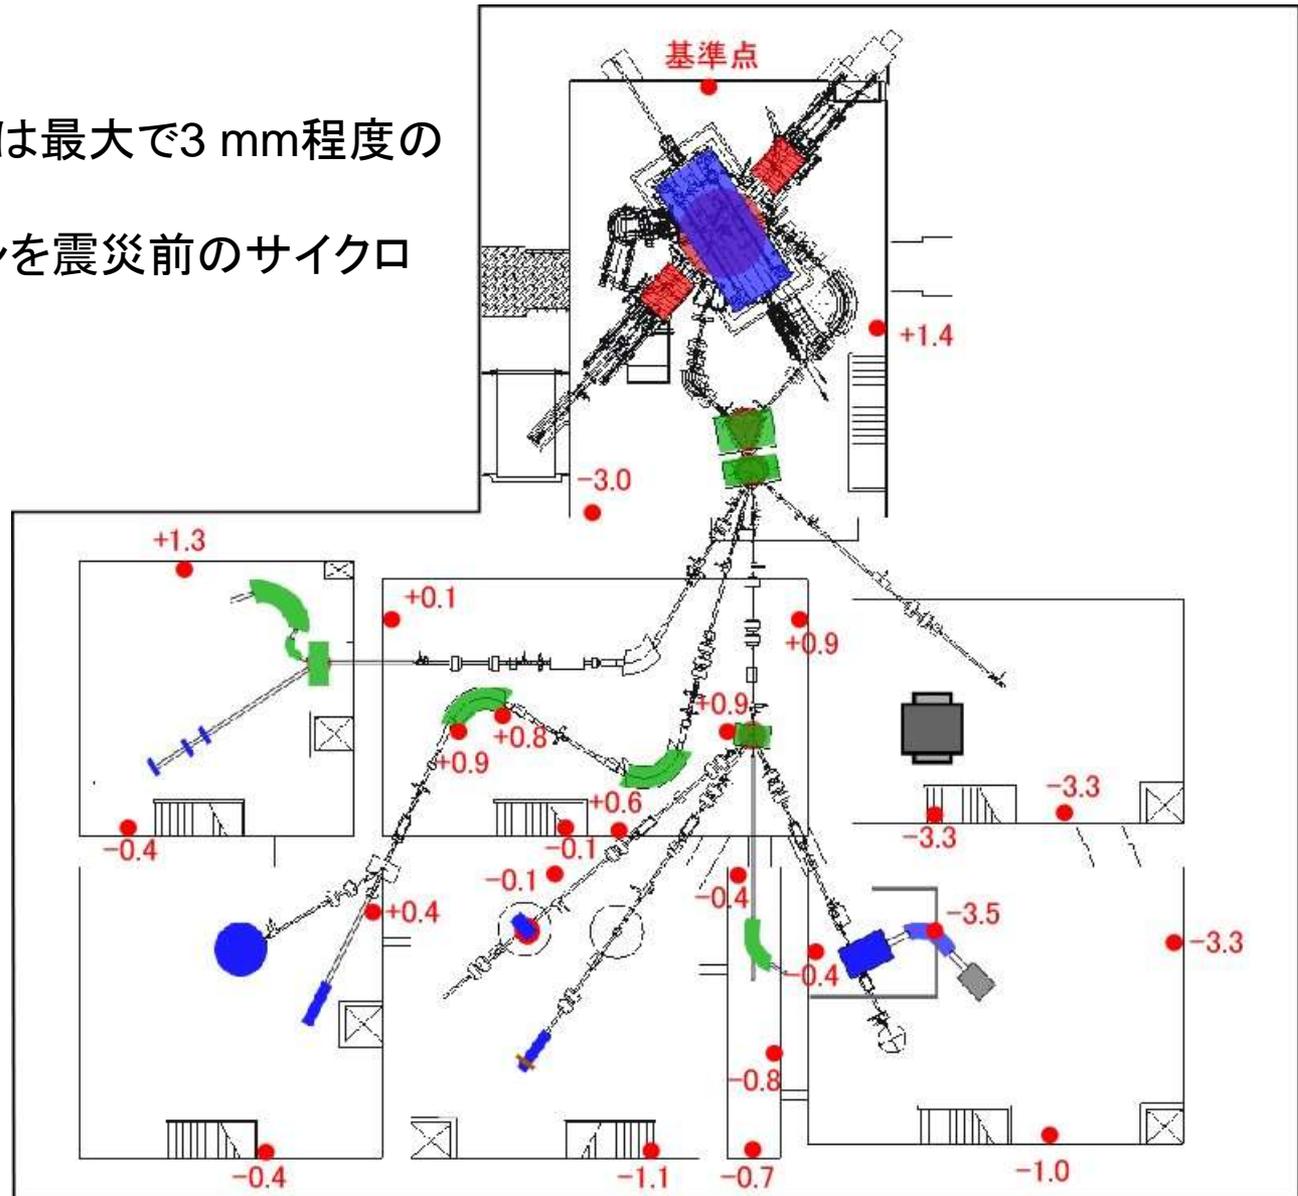
- ・ 各実験室のレベルは最大で3 mm程度のズレが生じていた
- ・ 全てのビームラインを震災前のサイクロ水平面に合わせる

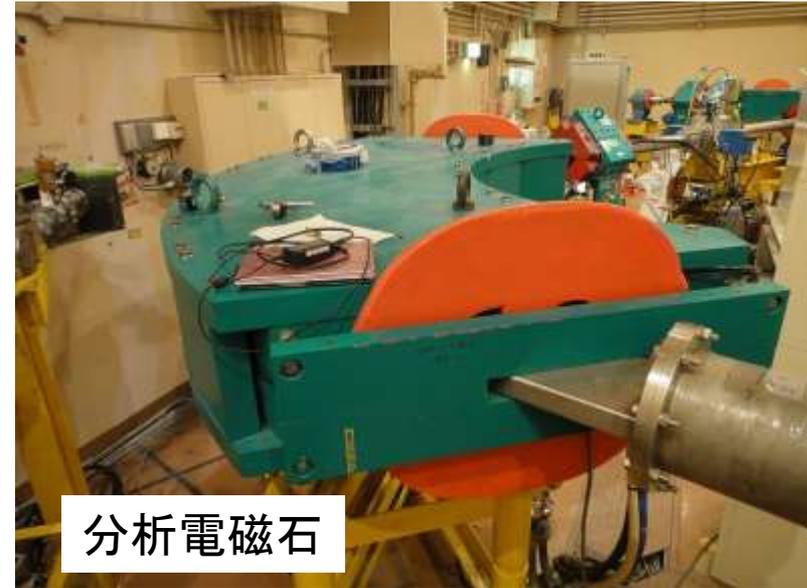
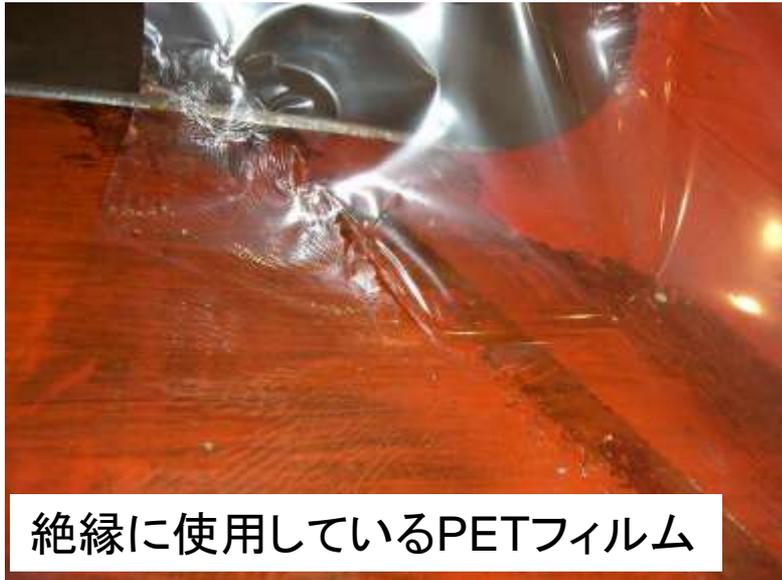
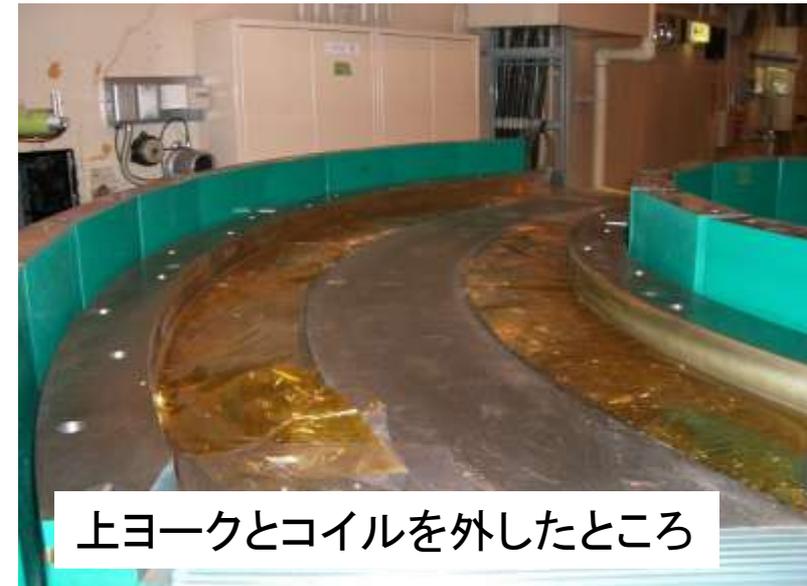
分析電磁石

- ・ 分析電磁石のヨークーコイル間で絶縁不良
- ・ 絶縁に使用している厚さ25 μm のPETフィルムに破れが見つかった
- ・ 地震で揺さぶられヨークとコイルが擦れあったことが原因と考えられた
- ・ 他の分析電磁石でもPETフィルムを交換
- ・ 交換に際し、25 μm から125 μm に変更

絶縁に使用しているPETフィルム

上ヨークとコイルを外したところ

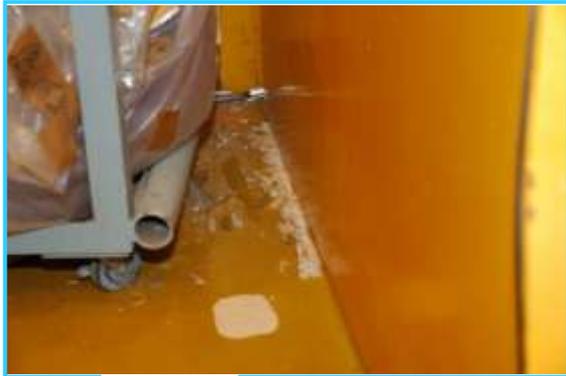
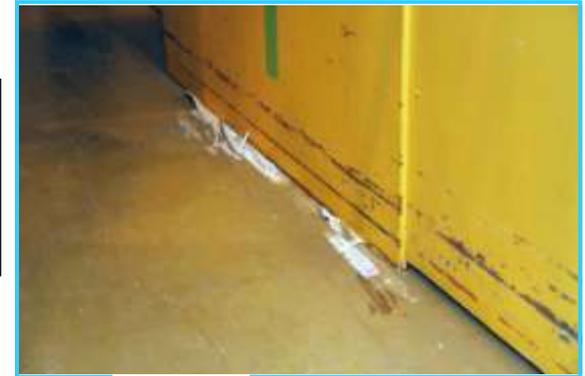
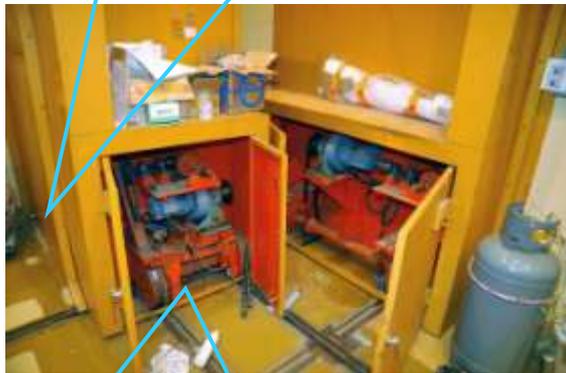
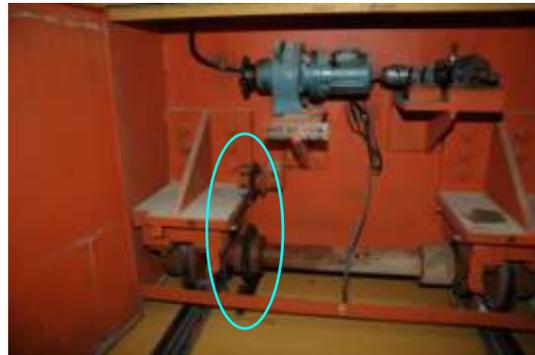
2カ所のシールド扉で駆動機構が破損、シールド本体が横ズレし、床を損傷。他9ヶ所シールド扉でも駆動用チェーン破断や扉の傾斜による開閉不能。

駆動用チェーンの破断

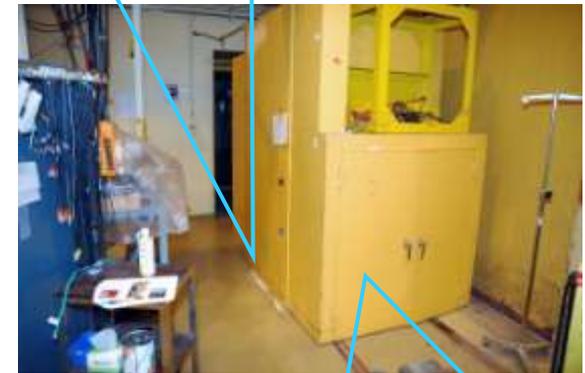
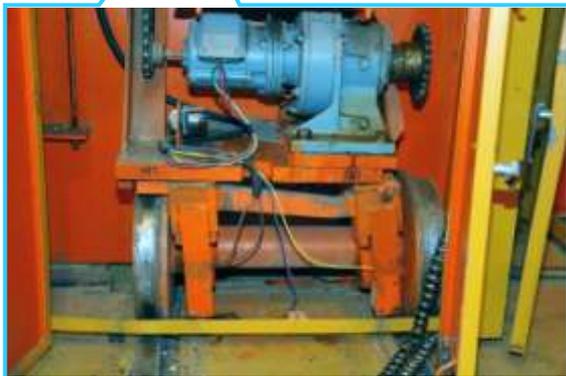
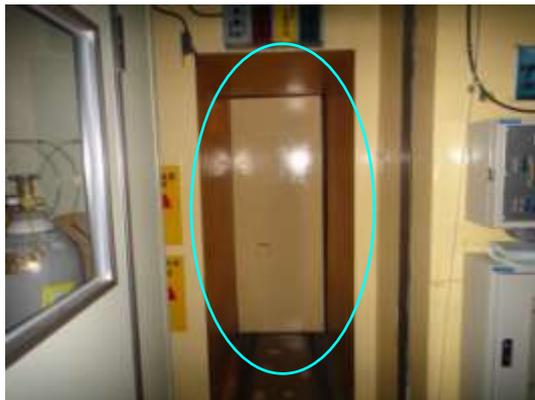
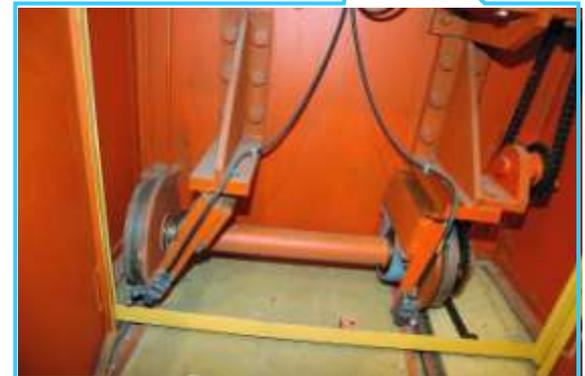
扉の傾斜により閉まらない

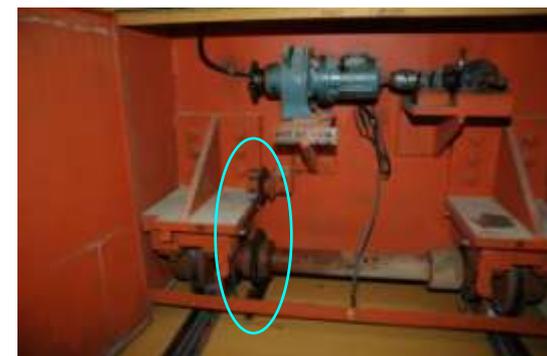
レールが傾斜して扉が閉まり切らない

駆動用チェーンの破断

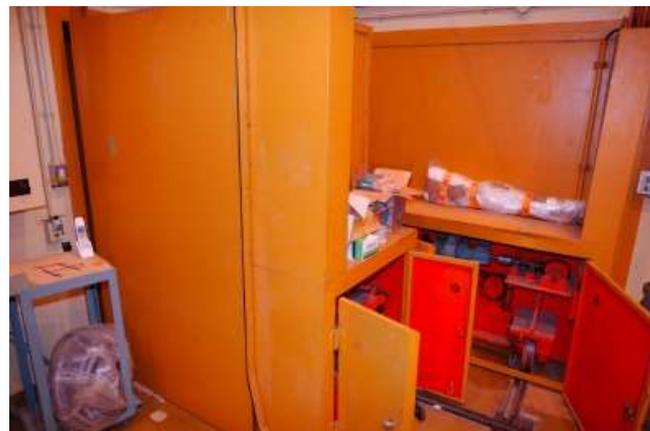
- 扉本体が駆動部から外れ摺坐
- 台車部分が変形
- チェーン破断

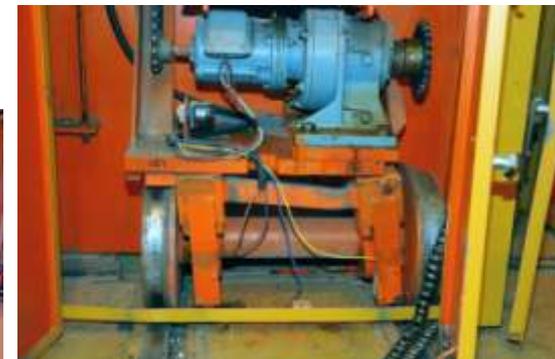
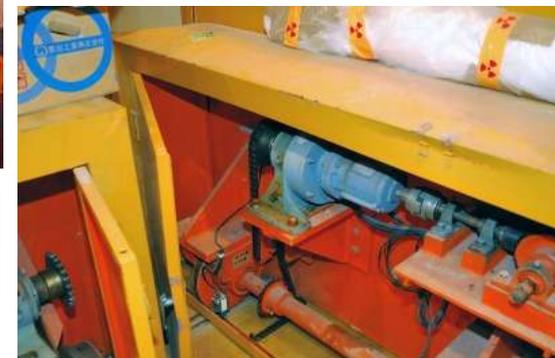
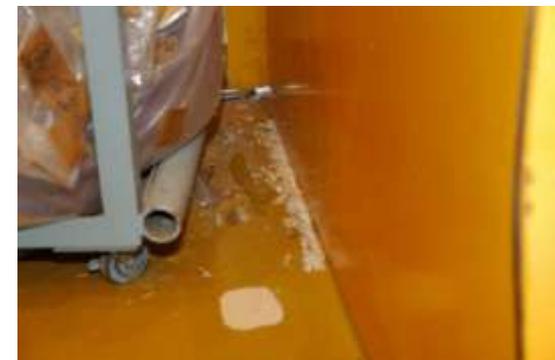
- × 扉重量は15t
- × 実験室のクレーンは2.8t
- × 扉は入口を塞いだ状態
- × TR1への入室は階段のみ
- × 周囲のスペースが限定
- × 扉と開口部の隙間は数ミリ

- 当初は現場で解体・新規製作が提案された
- 廃棄物や粉塵の問題
- 現場でジャッキアップ、駆動部分を入換え
