## 加速器施設の復旧作業

- 930型サイクロトロンへの復旧作業
- HM12型サイクロトロンへの復旧作業
- 各実験室の復旧作業
- シールド扉の復旧作業

2012年7月現在

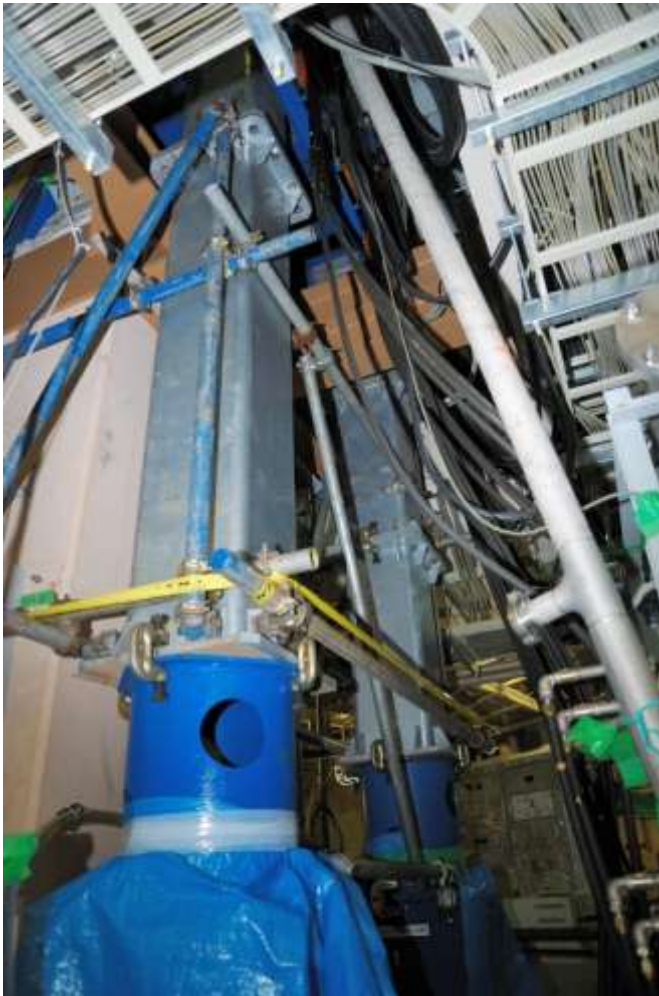
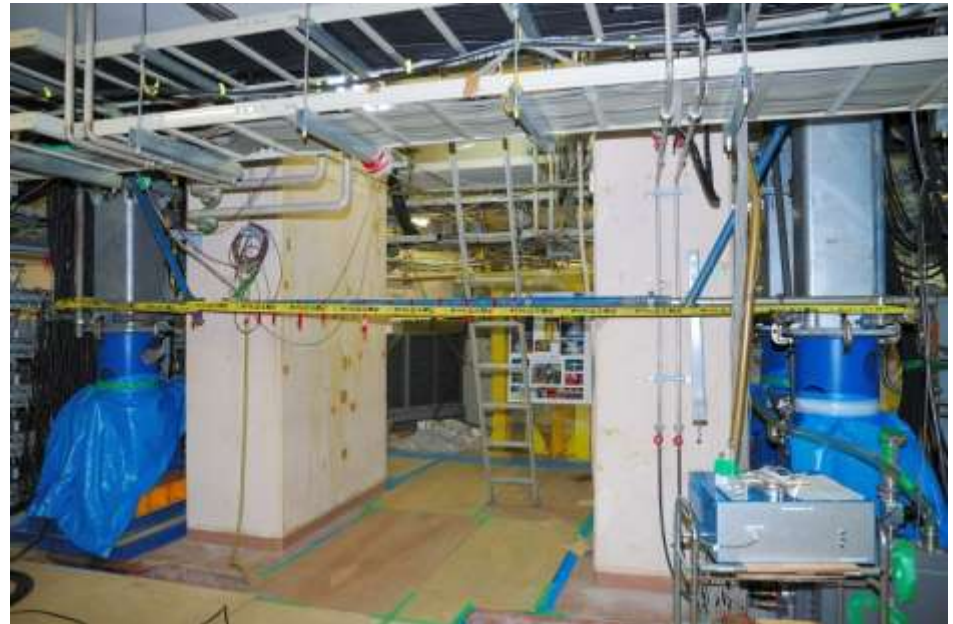
2011年8月

100 t ジャッキ × 4 でサイクロを仮支え

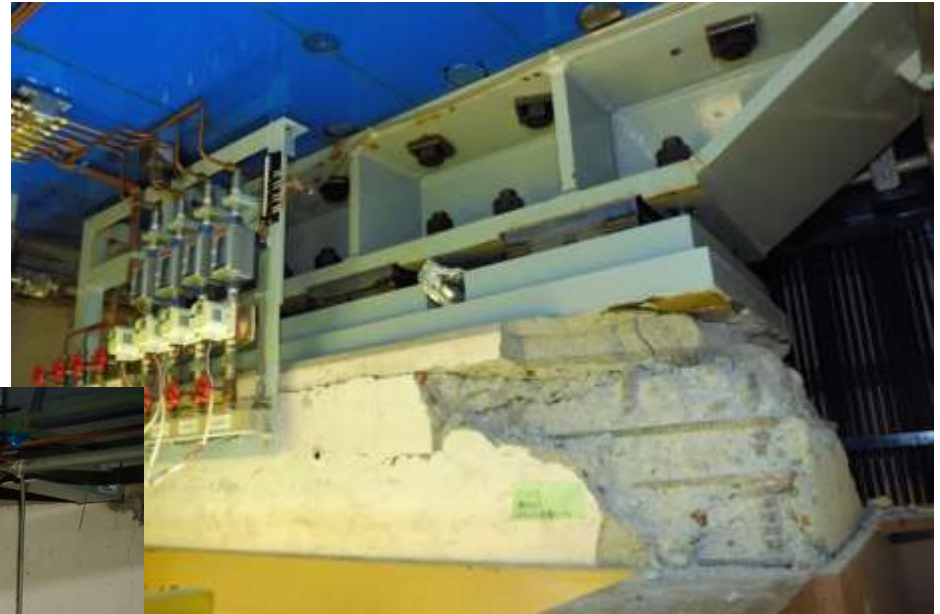
破損した状態

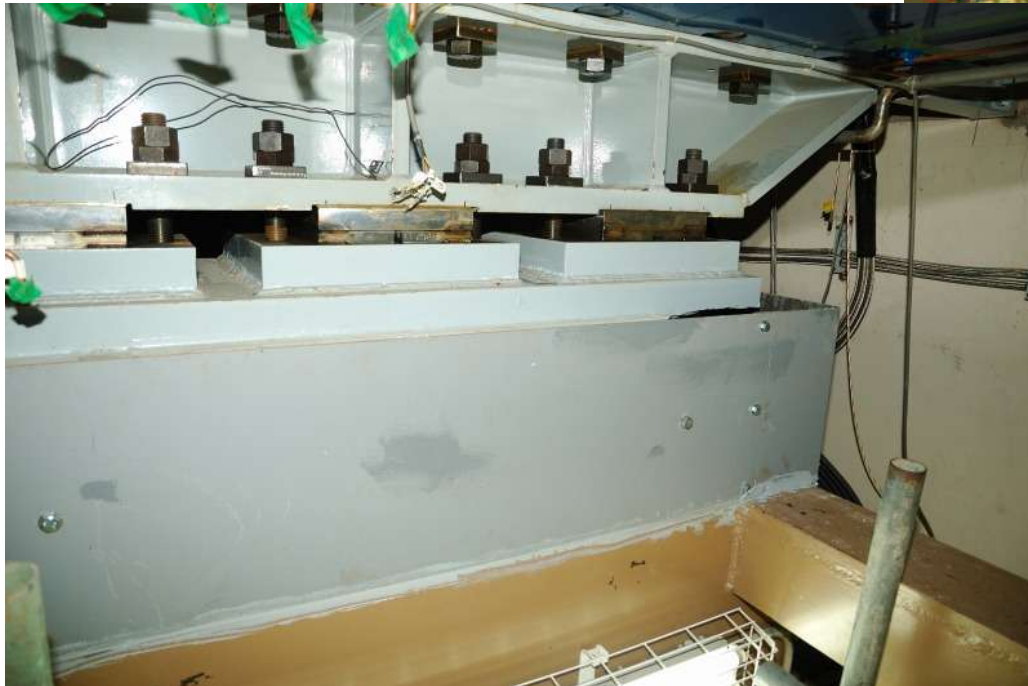
支柱上部の周囲を鉄板で囲う

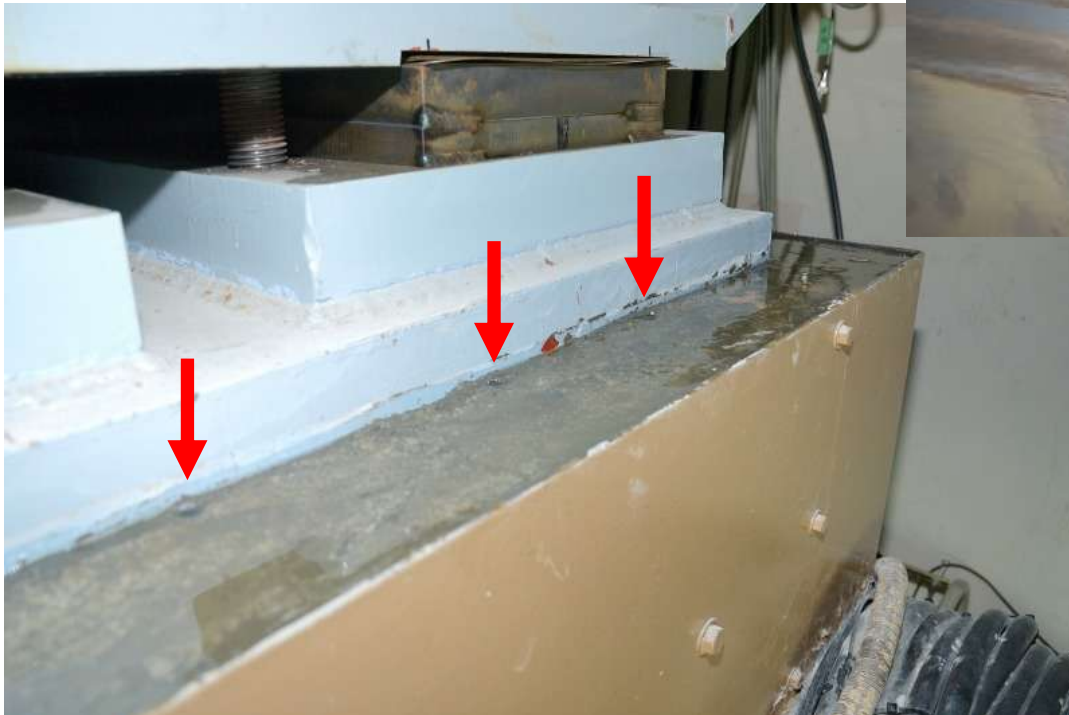
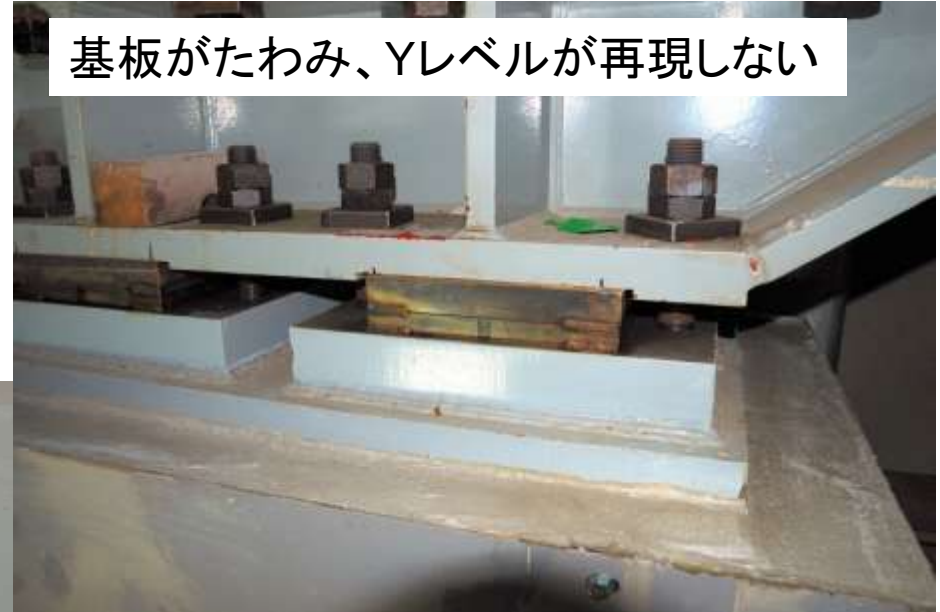
2011年9-10月

グラウトを注入

基板がたわみ、Yレベルが再現しない

エポキシ樹脂を注入、隙間を埋めて完了

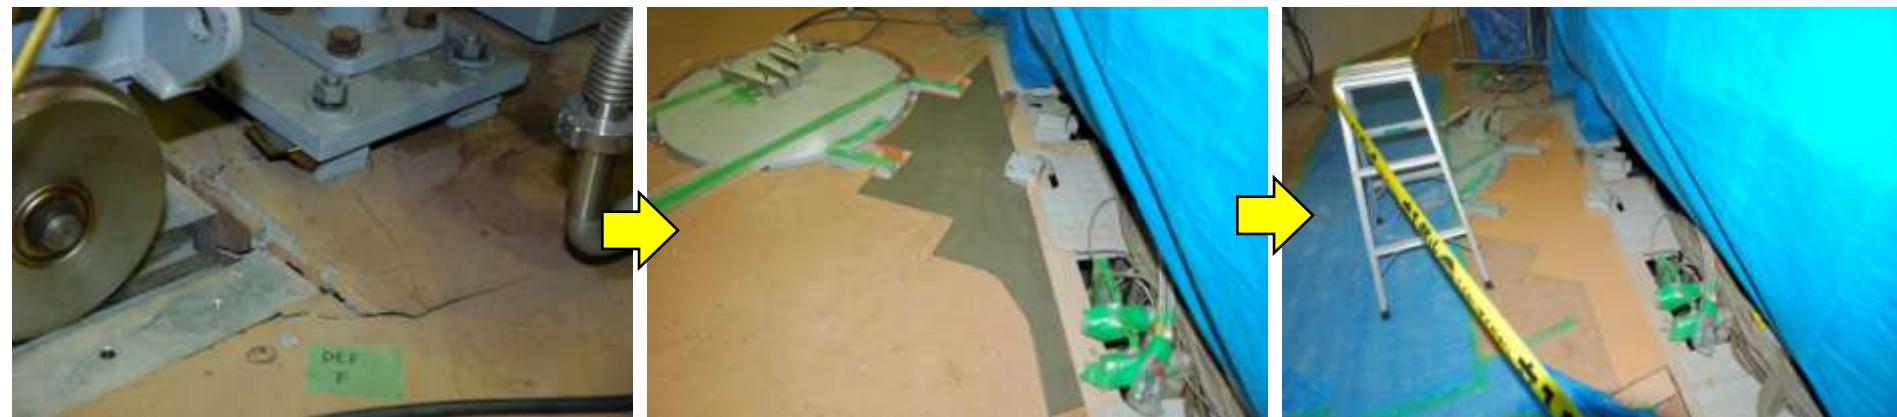
デフレクタ取付部床面

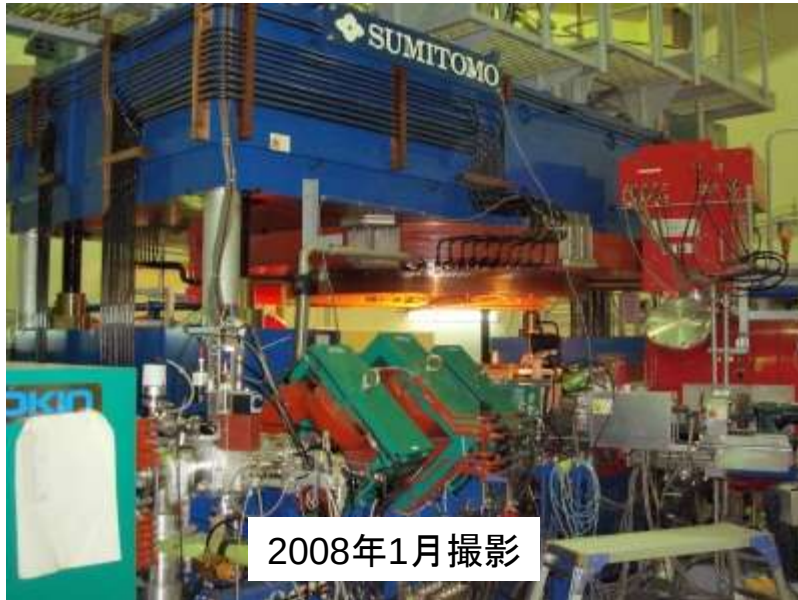
2011年10月

本体の水平を出し、上ヨーク(100 t)を上げる

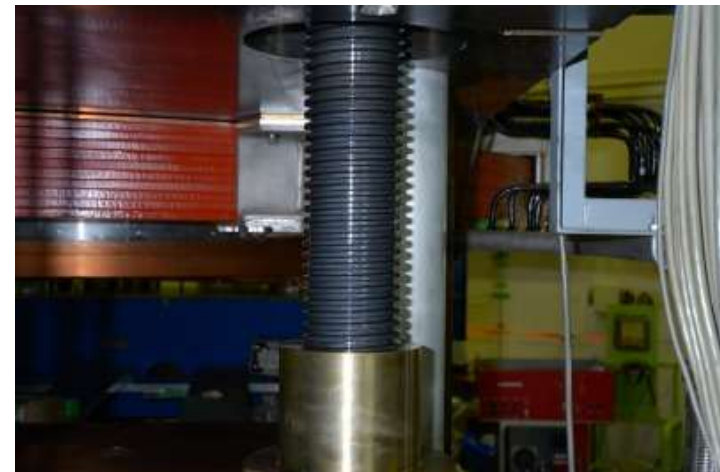
四隅の”ネジ棒”で持ち上げる

ネジ棒だけで100t分を支えているため、  
ヨーク内部の作業には危険が伴う。

→ 余震に備えて地震対策が必要

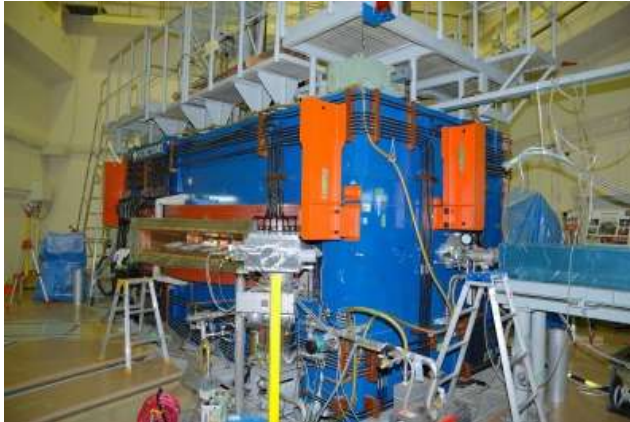
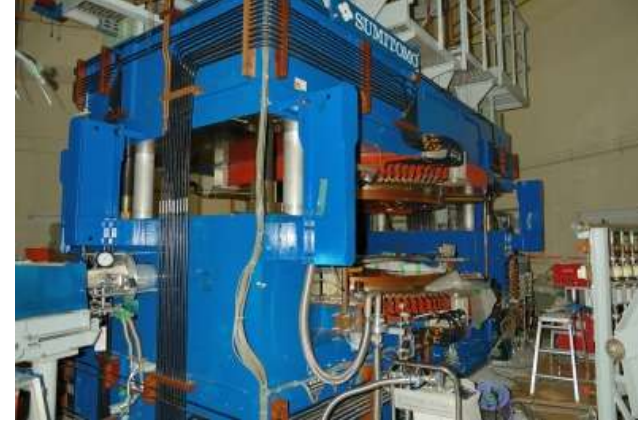
- 上ヨーク上昇時の落下防止 (6箇所)

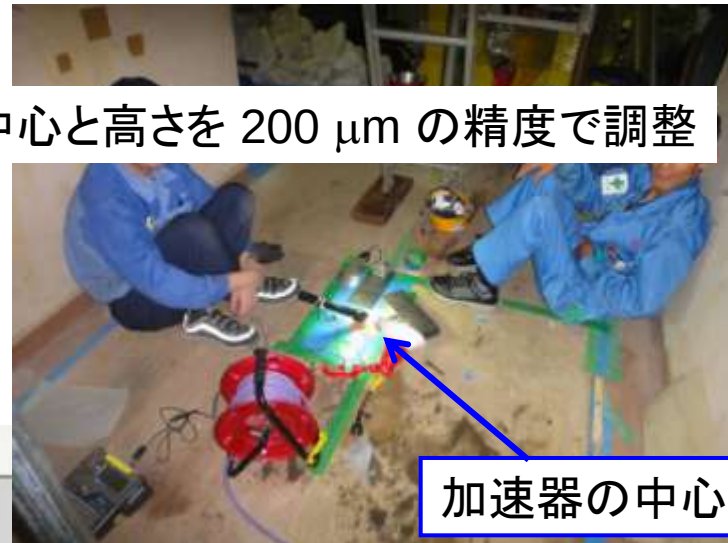
加速器の中心と高さを  $200\ \mu\text{m}$  の精度で調整

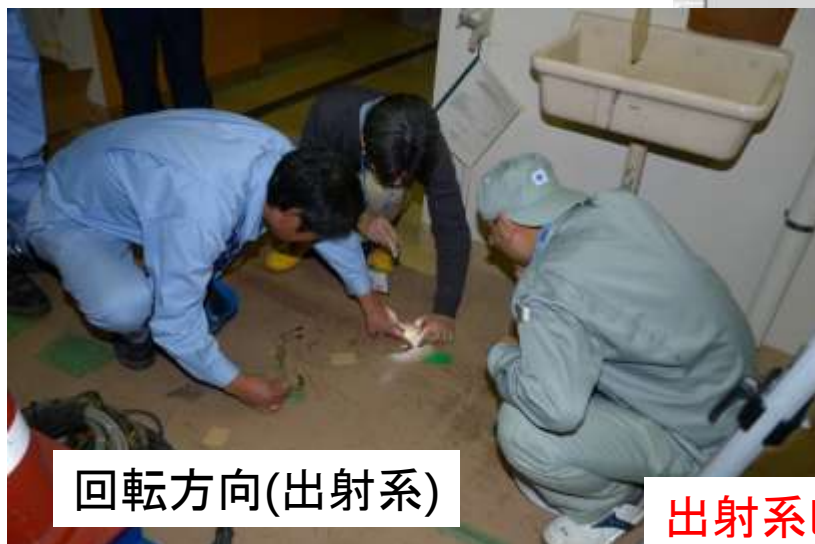
加速器の中心点

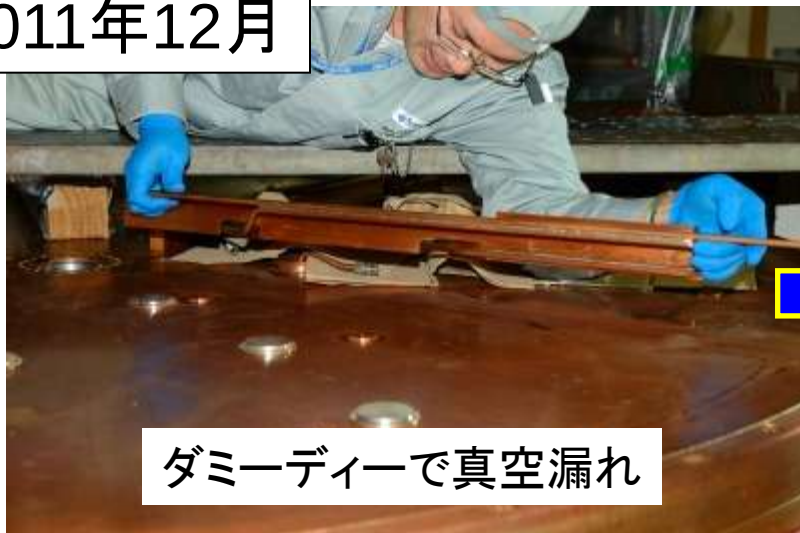
ダミーディーで真空漏れ

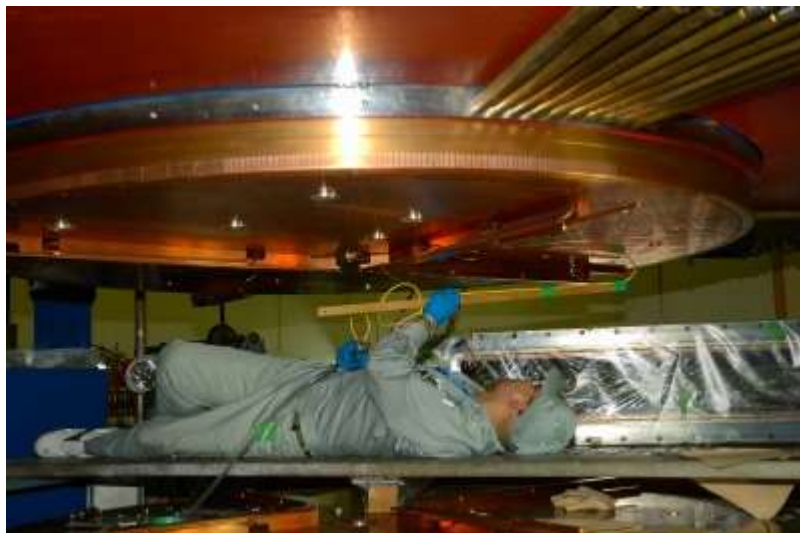
- 上側ダミーディー用の冷却水配管で  
リーク (水漏れ)
- 現在、場所の特定作業中

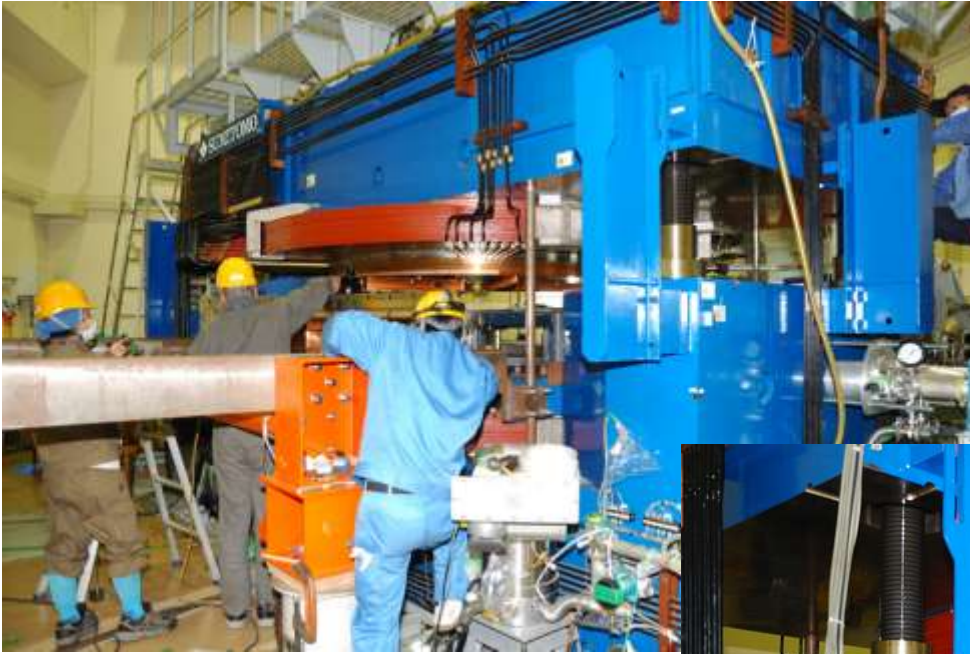
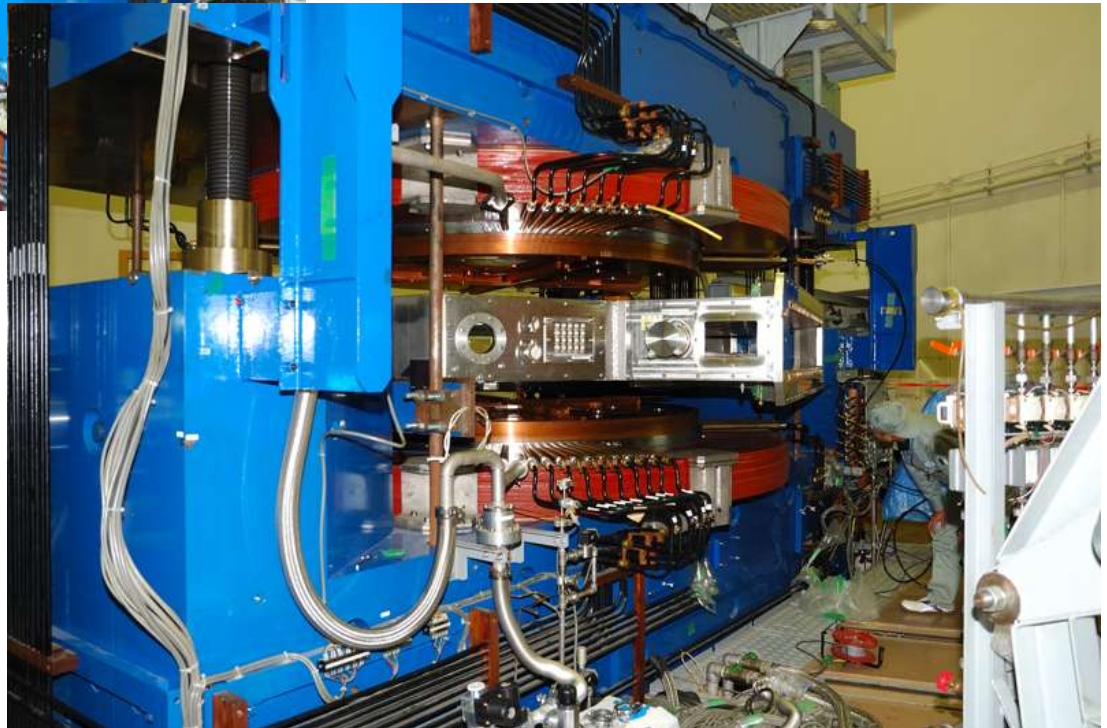
ヨーク中心と加速箱中心を $200\mu\text{m}$ の  
精度で合わせる

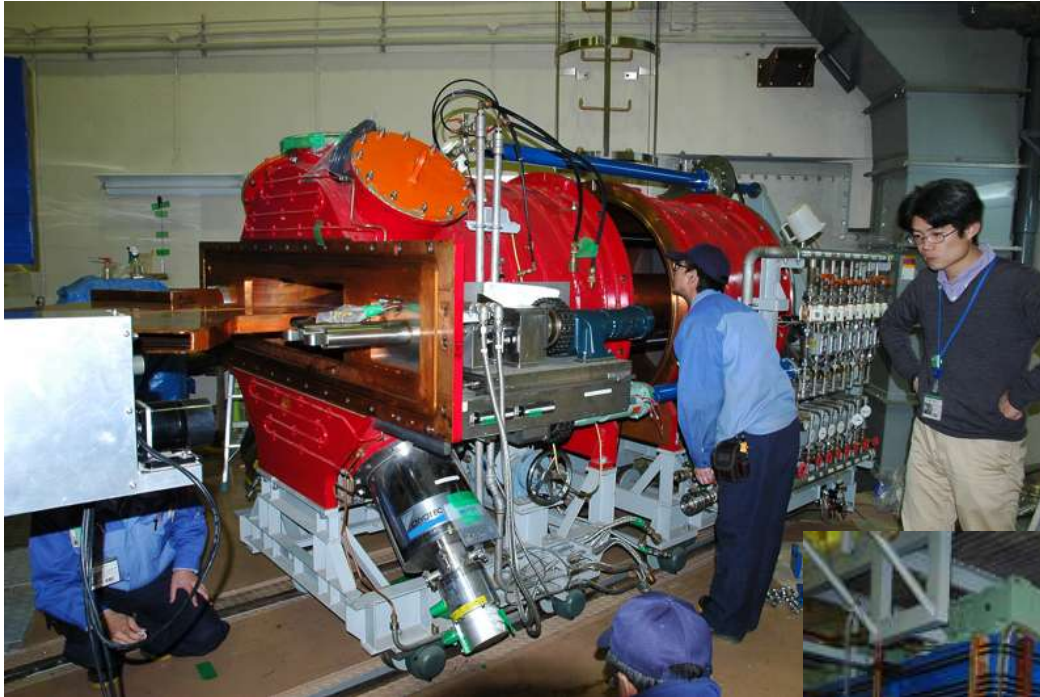
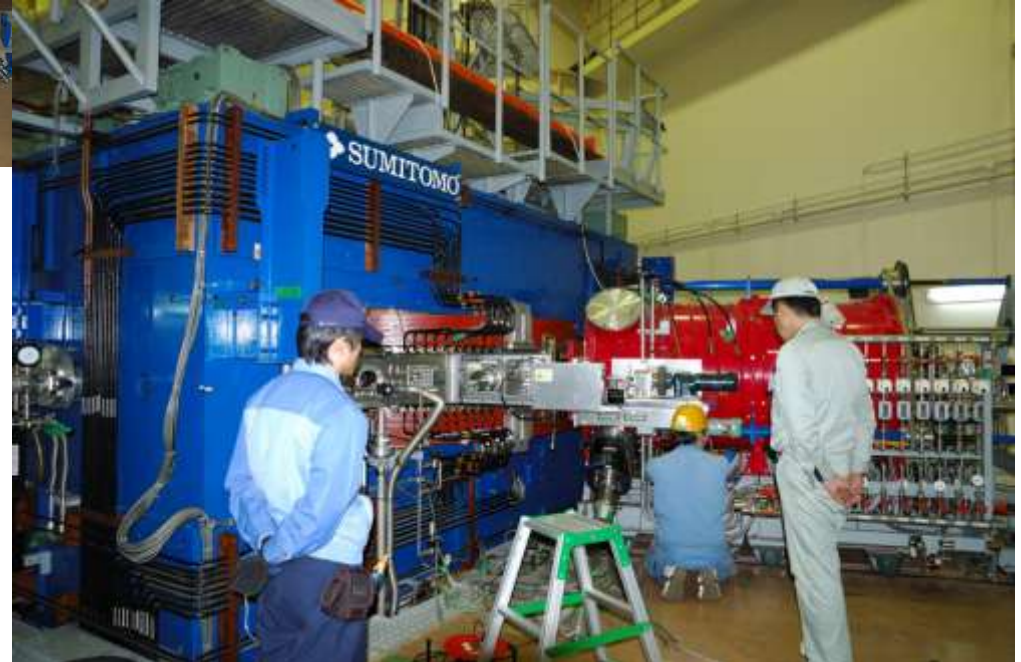
共振器の高さや軸、動きを  
微調整しながら再設置

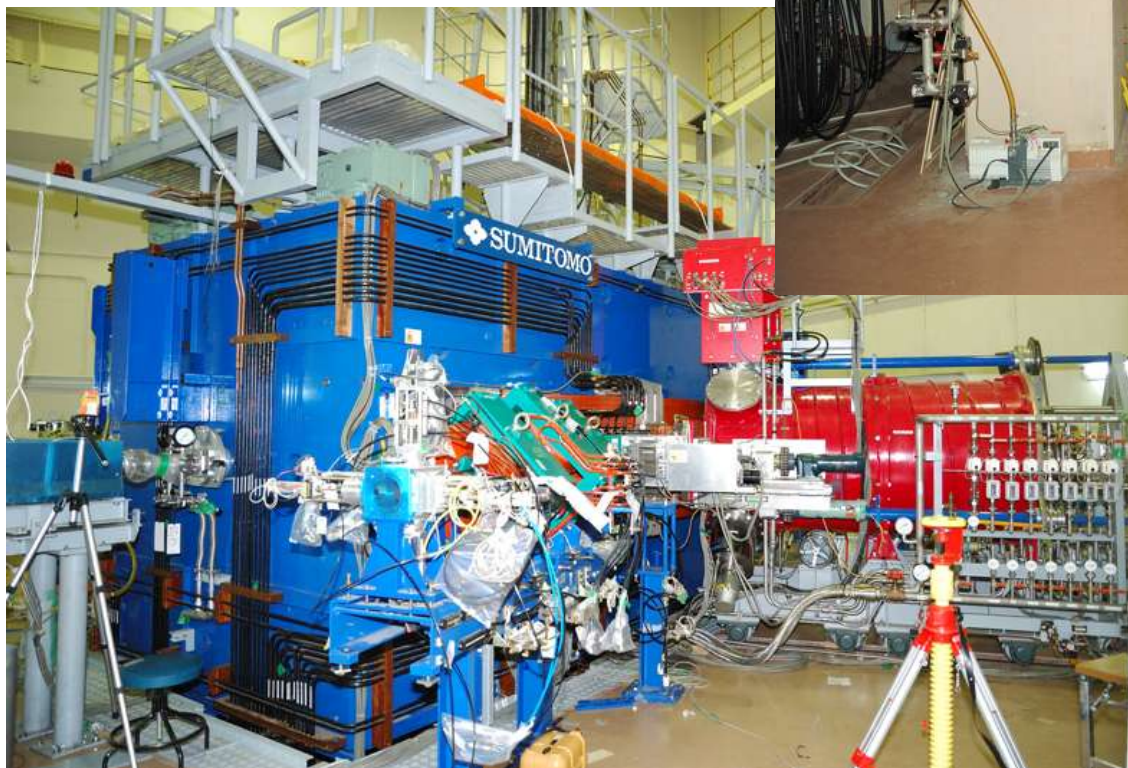
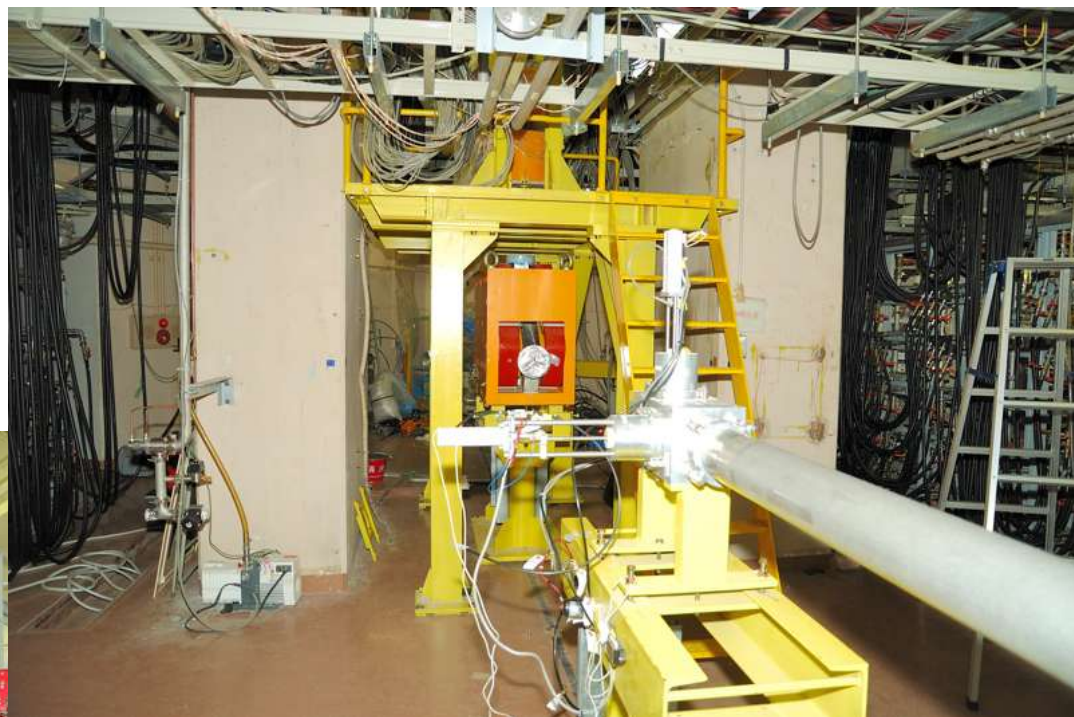
加速器の設置位置に合わせて  
入射系、出射系ビームラインの  
軸出しと設置

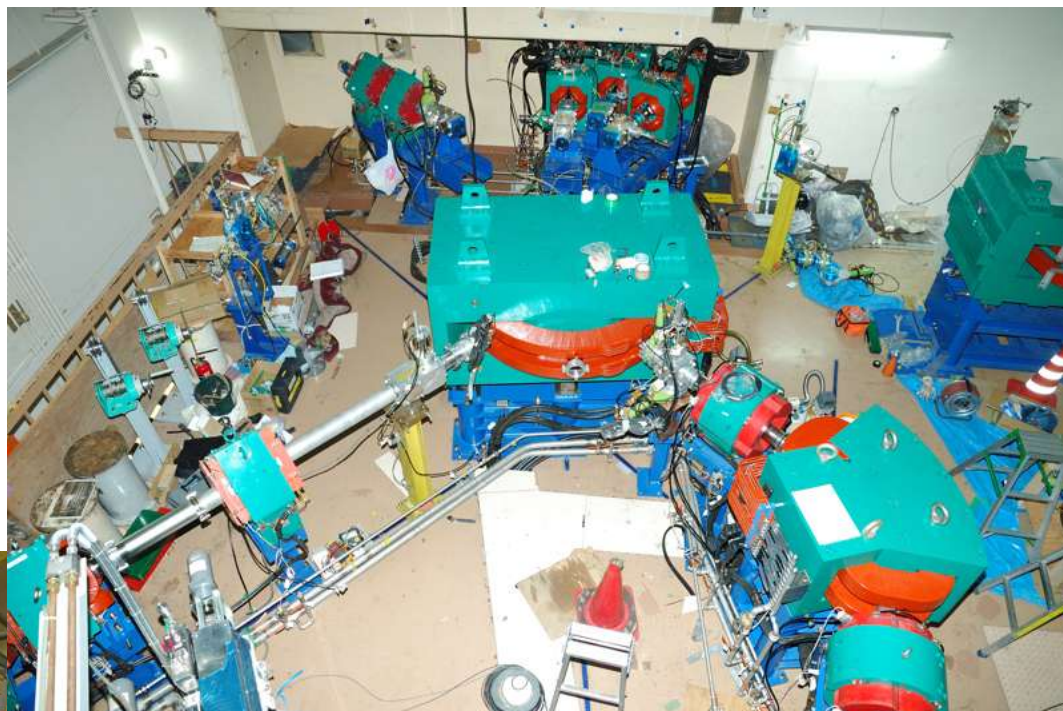
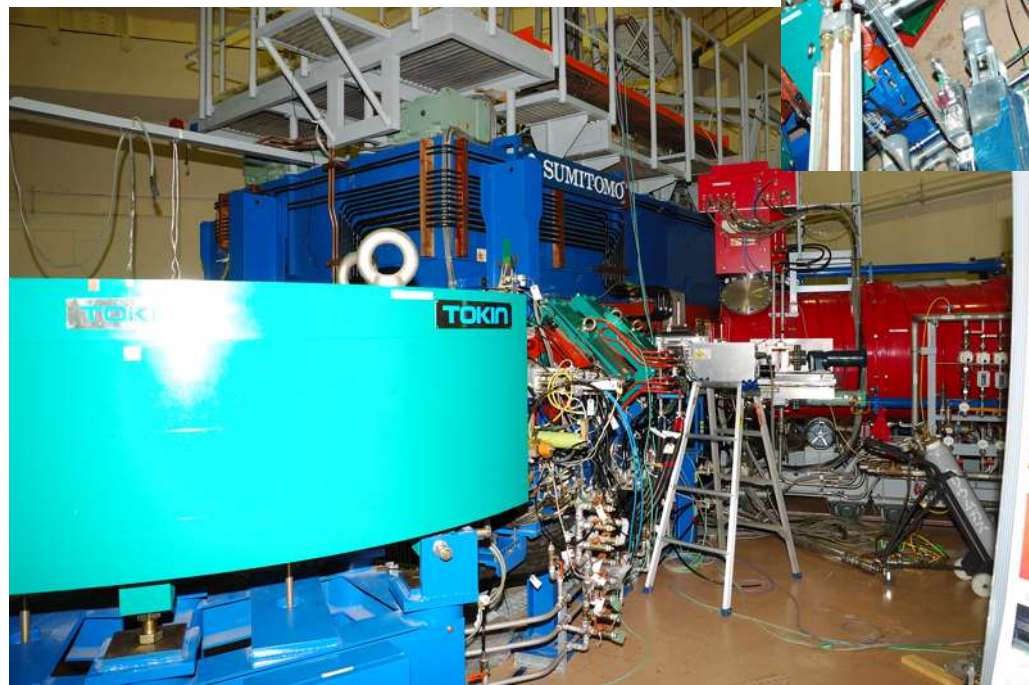
930型サイクロトン本体の  
真空試験と駆動系試験

入射系、出射系ビームラインの  
真空・通水・通電試験

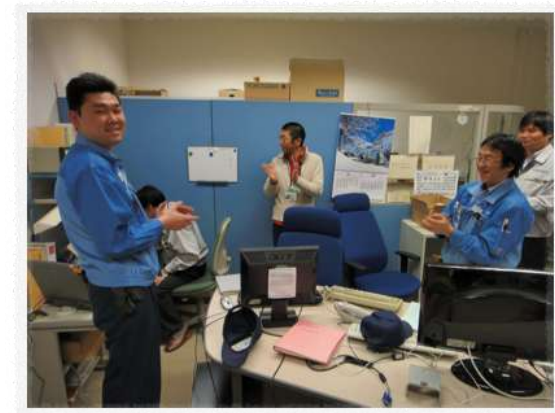
2011年12月13日

震災以来初めての加速に成功

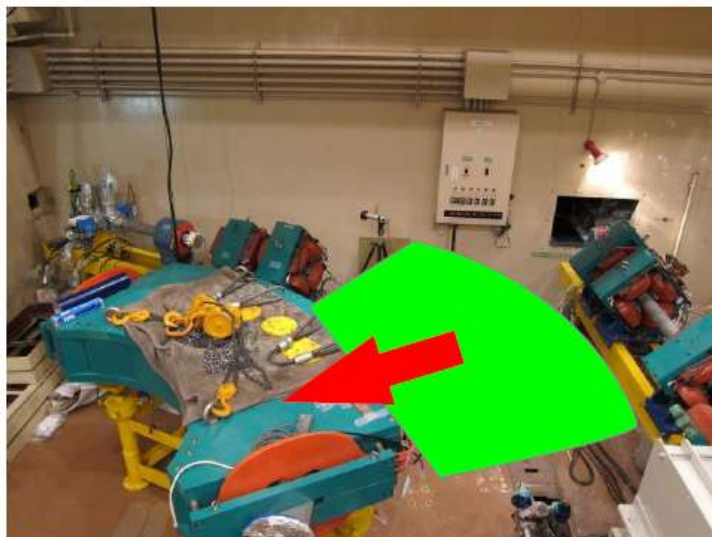
アラインのために電磁石移動

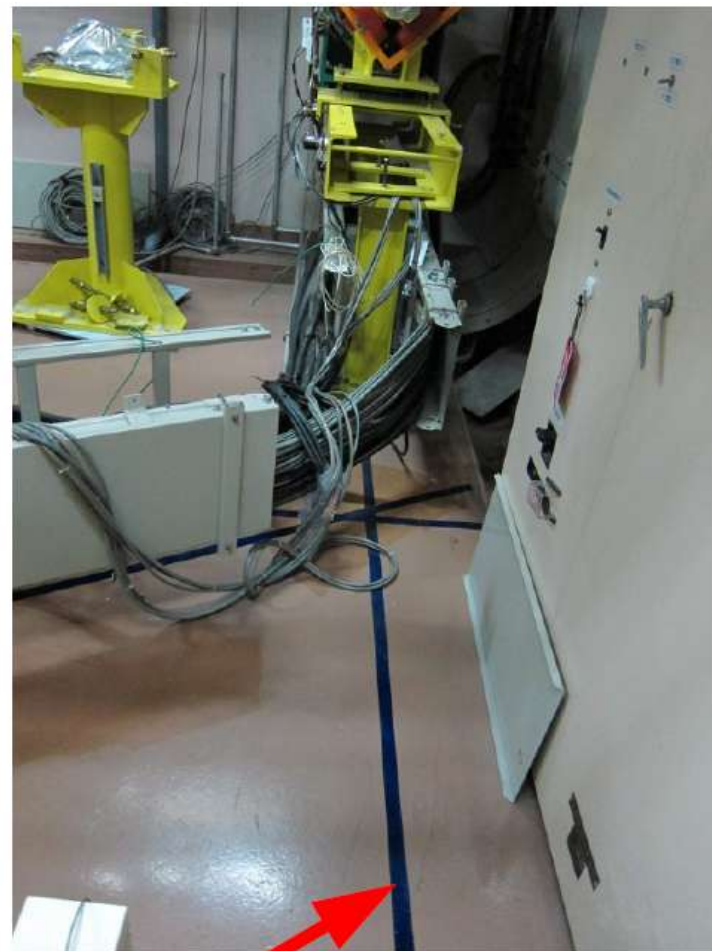
- ビームラインの再アライメントを容易にする  
→ 青ライン上にケガキ線

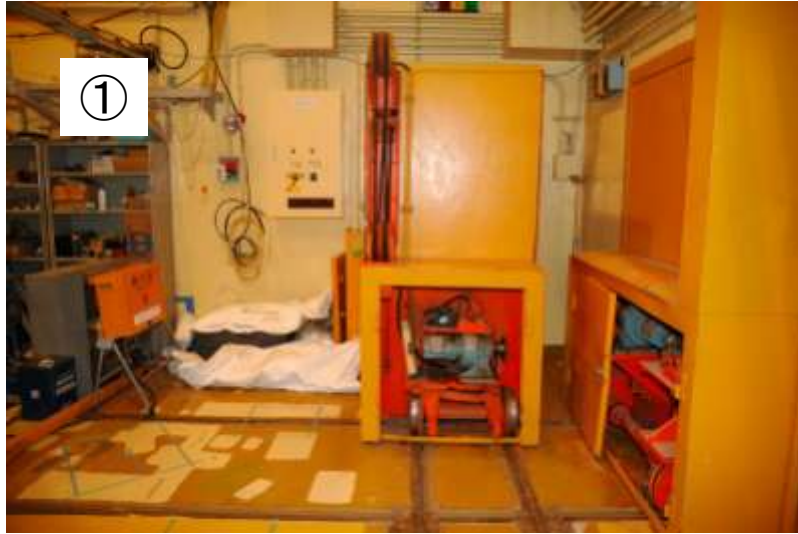
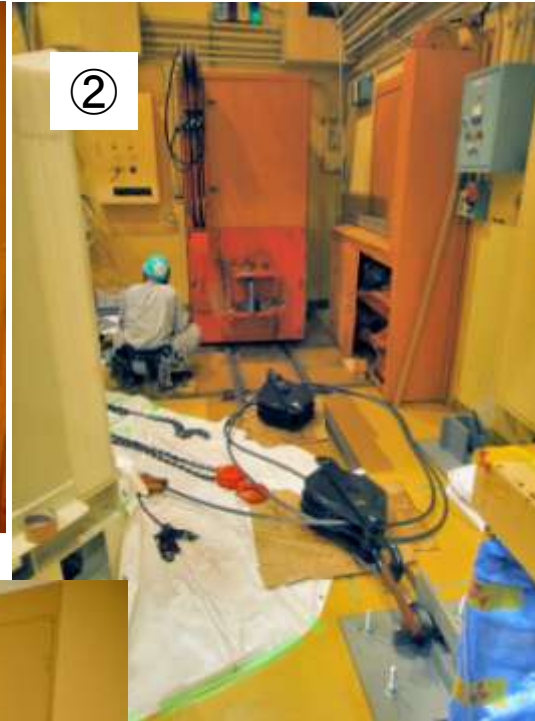
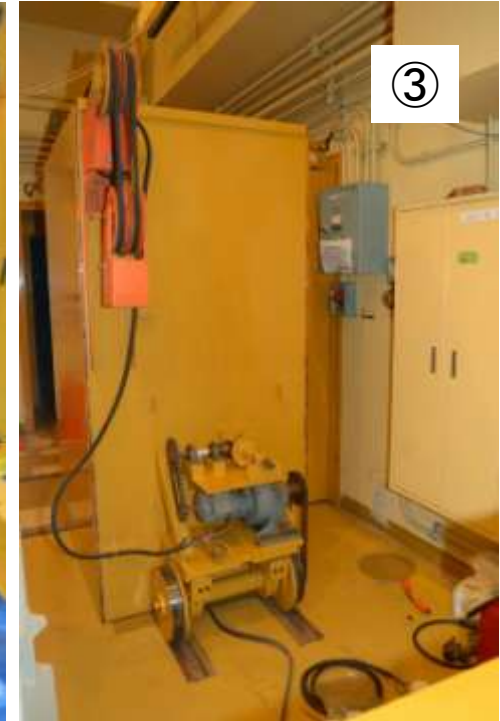
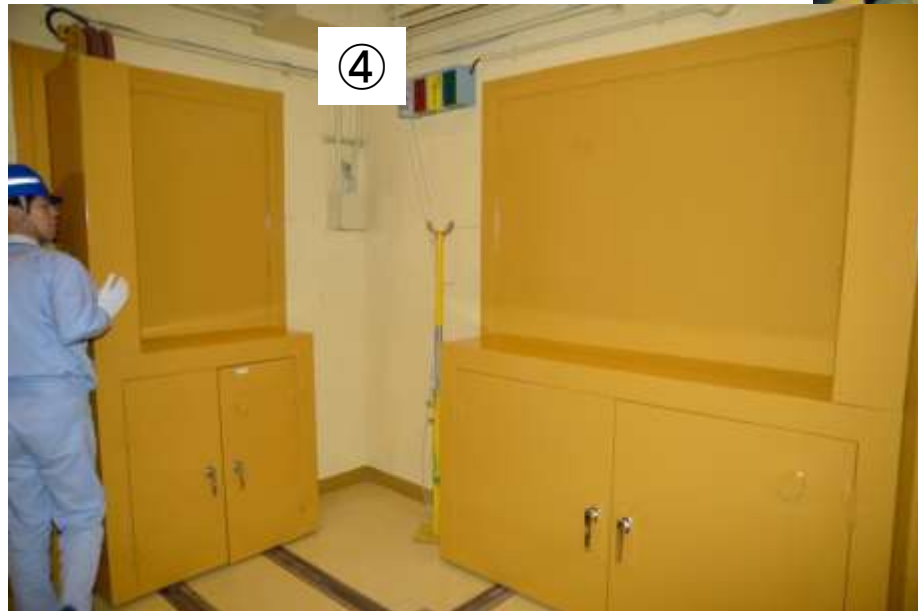
破損した状態

台車部分を交換

チェンブロックやジャッキを  
使って位置調整

位置の微調整と仕上げ
