東日本大震災における 加速器施設の被害状況

- 930型サイクロトロン¹⁾の被害状況
- HM12型サイクロトロン²⁾の被害状況
- 各実験室の被害状況
- シールド扉の被害状況

2012年7月現在

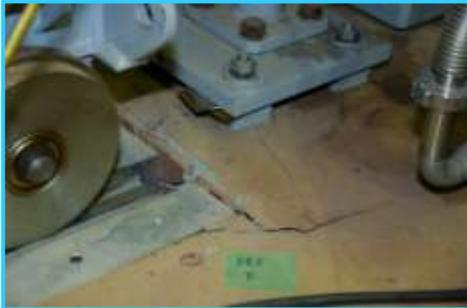
デフレクタ支持台付け根の床

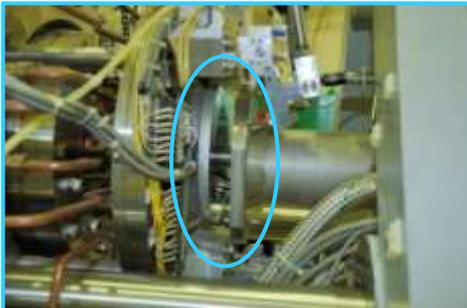
プラー引抜装置真空接続部

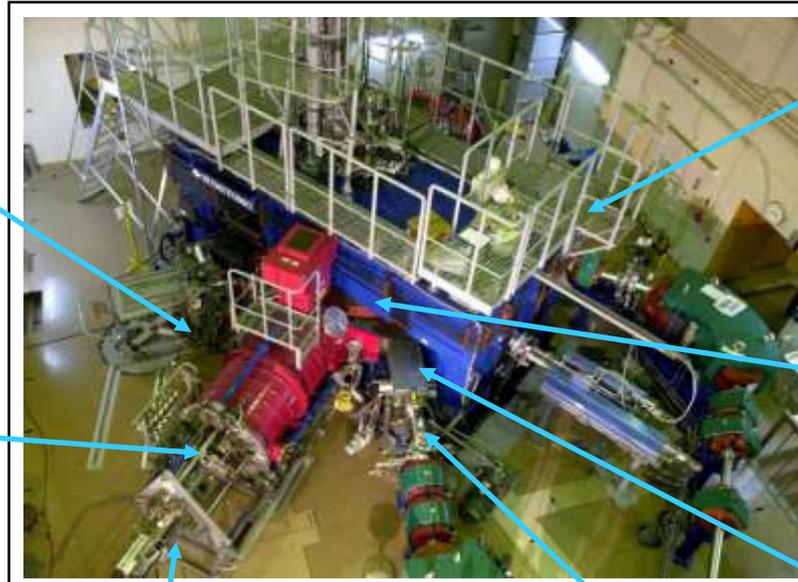
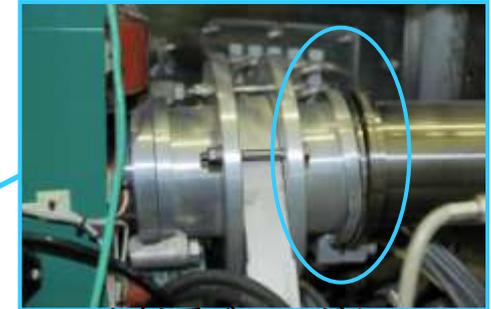
出射系ビームダクト

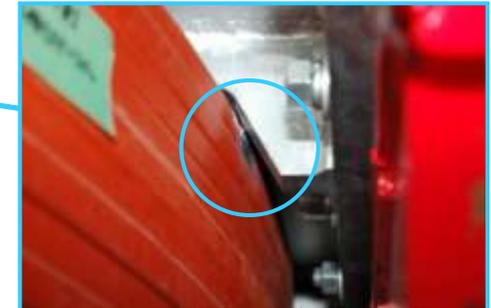
メインコイル

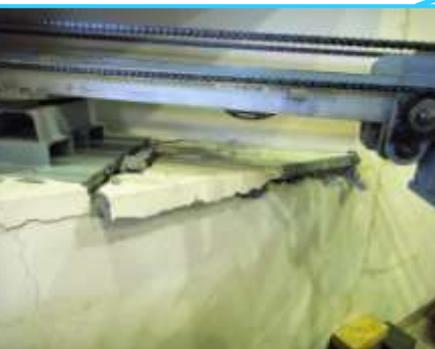
プラー引抜装置支持台

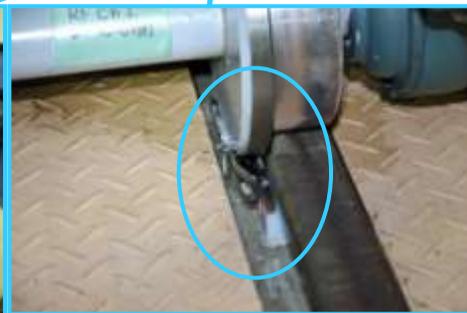
RFショート板用レール

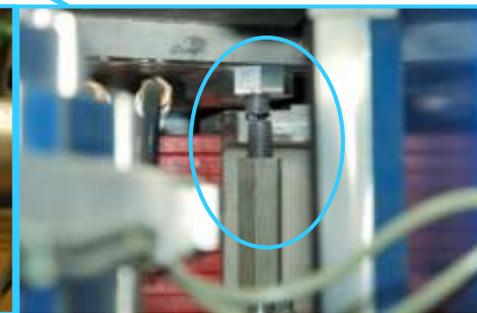
出射ライン真空槽支持ボルト
